REPORTE DE PATRULLAJE DEL GASODUCTO

SISTEMA: Mazda Motor Manufacturing de México, S.A. de C.V. PERIODO: 15-May-2014 14-Jun-2014 **REV. 0**
 LLENADO POR: Bernardo Ortega Vidal FRECUENCIA: MENSUAL **RO-002**

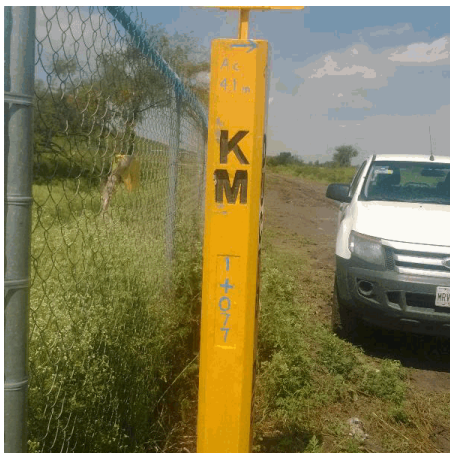
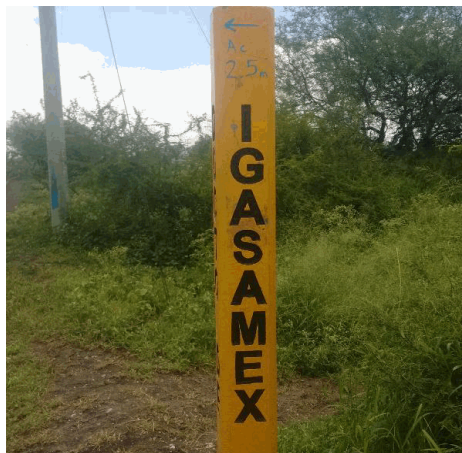
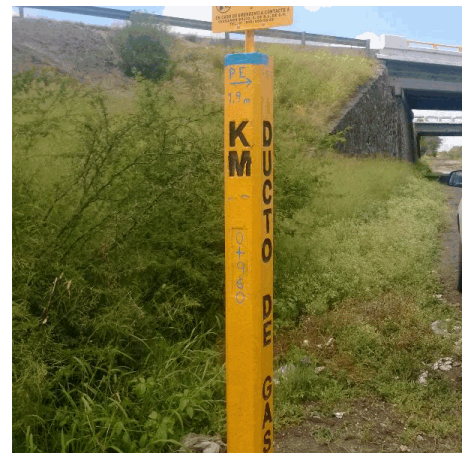
9.- Evidencias:

todo se encuentra señalado y en buenas condiciones
