IGASAMEX

REPORTE DE PATRULLAJE DEL GASODUCTO

SISTEMA:	<u>Mazda Motor Manufacturing de México, S.A. de C.V</u>	PERIODO:	<u>15-Jun-2014 14-Jul-2014</u>	REV. 0
LLENADO POR:	<u>Bernardo Ortega Vidal</u>	FRECUENCIA:	<u>MENSUAL</u>	RO-002

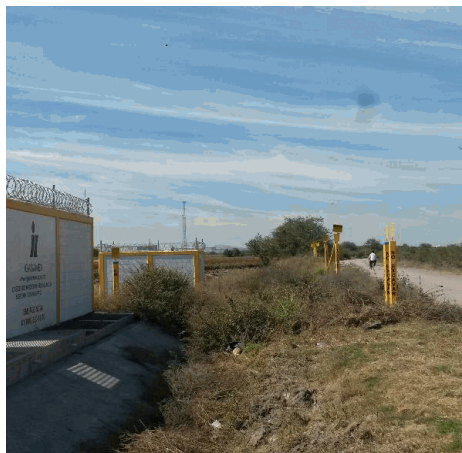
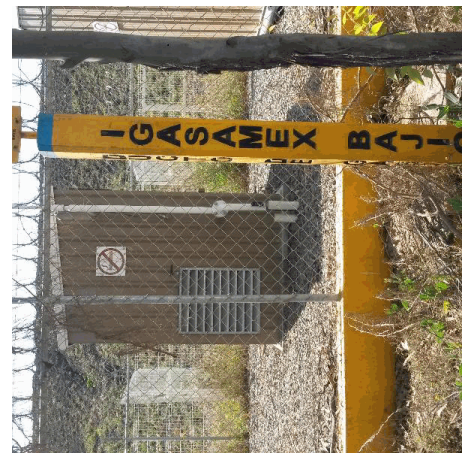
9.- Evidencias:

no existen alteraciones al DDV
