IGASAMEX

REPORTE DE PATRULLAJE DEL GASODUCTO

SISTEMA: Mazda Motor Manufacturing de México, S.A. de C.V PERIODO: 15-Jul-2014 14-Aug-2014 REV. 0  
LLENADO POR: Bernardo Ortega Vidal FRECUENCIA: MENSUAL RO-002

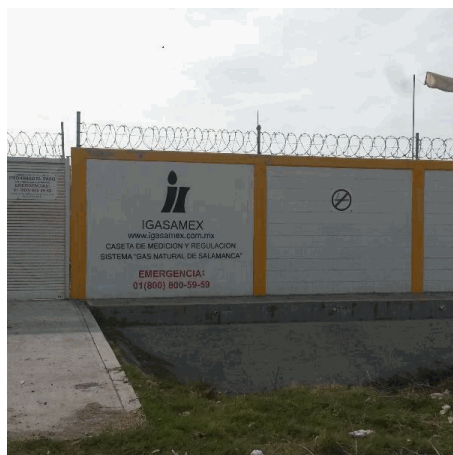
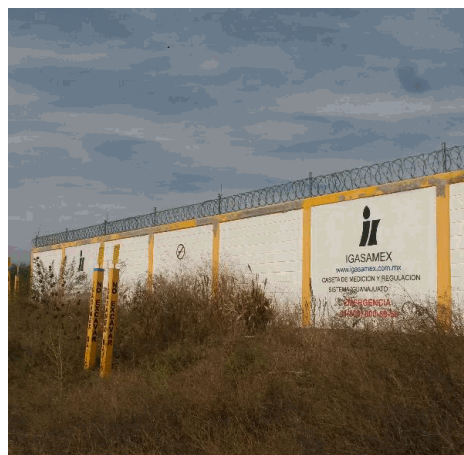
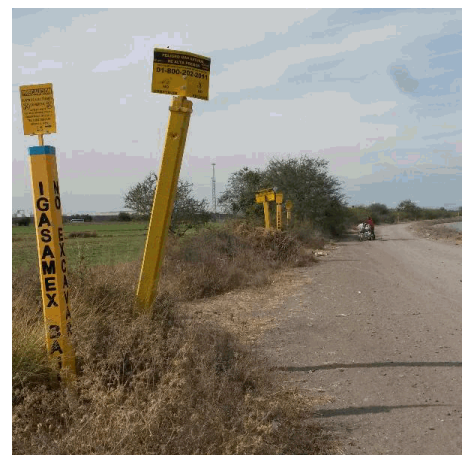
9.- Evidencias:

8.- Comentarios adicionales: señalado y sin ateraciones
