IGASAMEX

REPORTE DE PATRULLAJE DEL GASODUCTO

SISTEMA: Mazda Motor Manufacturing de México, S.A. de C.V. PERIODO: 15-Aug-2014 14-Sep-2014 **REV. 0**
 LLENADO POR: Bernardo Ortega Vidal FRECUENCIA: MENSUAL **RO-002**

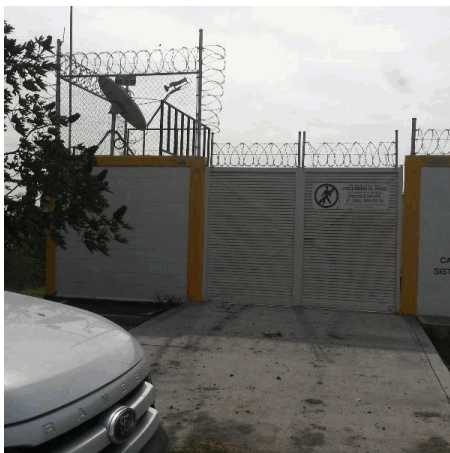
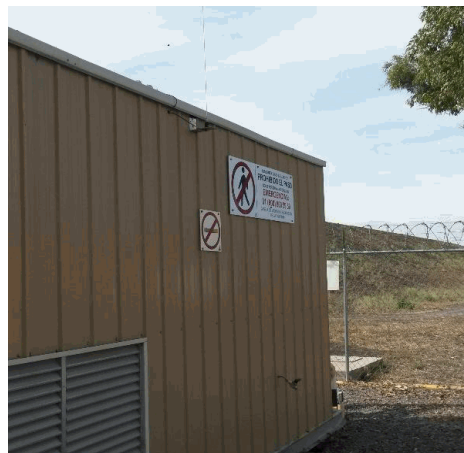
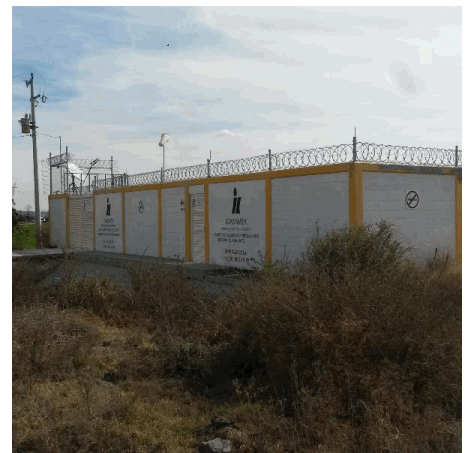
9.- Evidencias:

8.- Comentarios adicionales:
no se encuentran alteraciones al DDV
