**REPORTE DE PATRULLAJE DEL GASODUCTO**

SISTEMA: Mazda Motor Manufacturing de México, S.A. de C.V. PERIODO: 15-Sep-2014 14-Oct-2014 **REV. 0**  
 LLENADO POR: Bernardo Ortega Vidal FRECUENCIA: MENSUAL **RO-002**

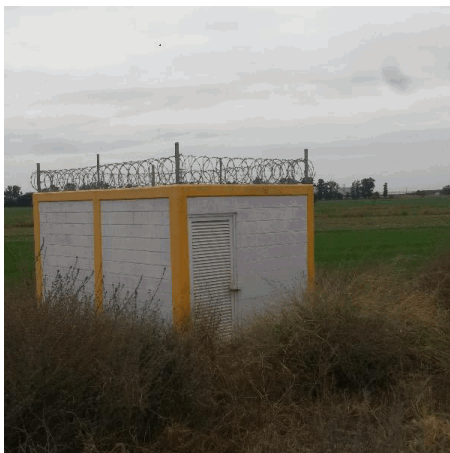
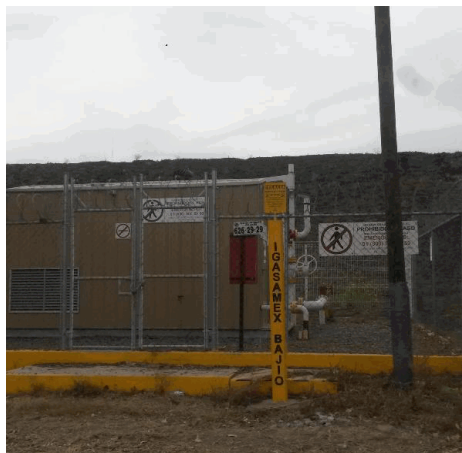
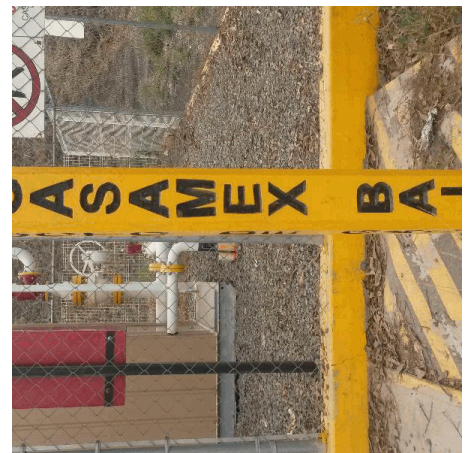
**9.- Evidencias:**

**8.- Comentarios adicionales:**  
 no existen alteraciones al DDV  
 \_\_\_\_\_  
 \_\_\_\_\_  
 \_\_\_\_\_
