IGASAMEX

REPORTE DE PATRULLAJE DEL GASODUCTO

SISTEMA: Mazda Motor Manufacturing de México, S.A. de C.V. PERIODO: 15-Oct-2014 14-Nov-2014 **REV. 0**
 LLENADO POR: Bernardo Ortega Vidal FRECUENCIA: MENSUAL **RO-002**

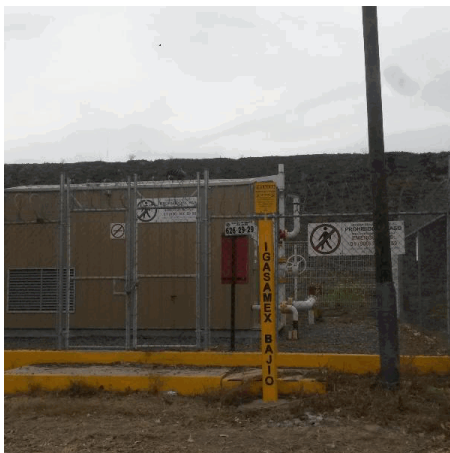
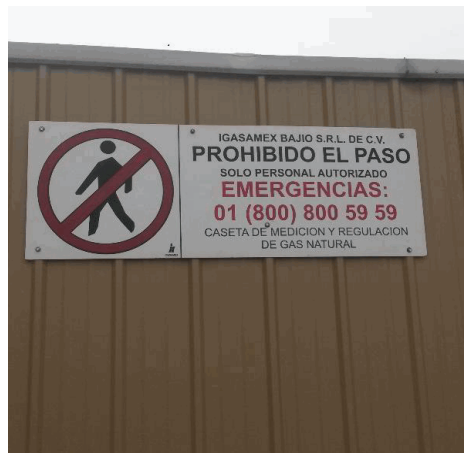
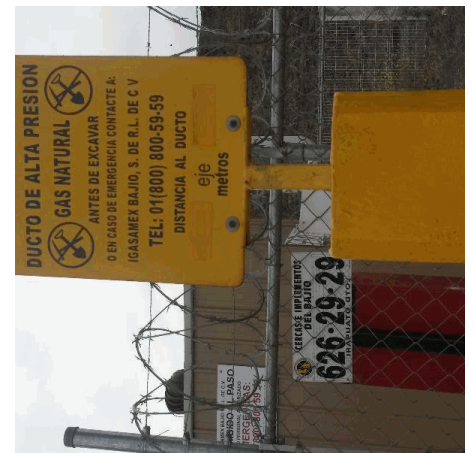
9.- Evidencias:

No se encuentran alteraciones al DDV
