IGASAMEX

REPORTE DE PATRULLAJE DEL GASODUCTO

SISTEMA: Mazda Motor Manufacturing de México, S.A. de C.V PERIODO: 15-Nov-2014 14-Dec-2014 REV. 0  
LLENADO POR: Bernardo Ortega Vidal FRECUENCIA: MENSUAL RO-002

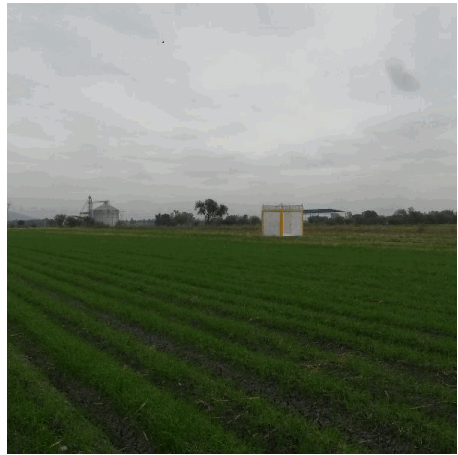
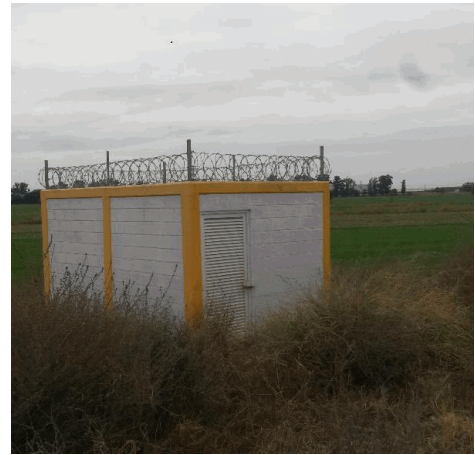
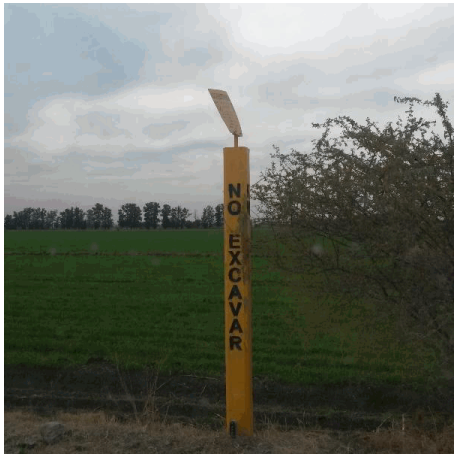
9.- Evidencias:

8.- Comentarios adicionales:  
todo se encuentra en orden
