**IGASAMEX**

**REPORTE DE PATRULLAJE DEL GASODUCTO**

SISTEMA: Mazda Motor Manufacturing de México, S.A. de C.V. PERIODO: 15-Dec-2014 14-Jan-2015 **REV. 0**  
 LLENADO POR: Bernardo Ortega Vidal FRECUENCIA: MENSUAL **RO-002**

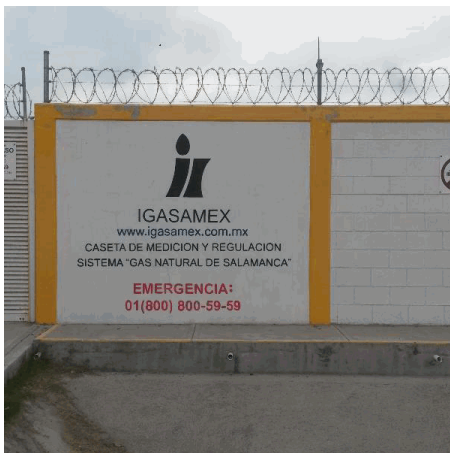
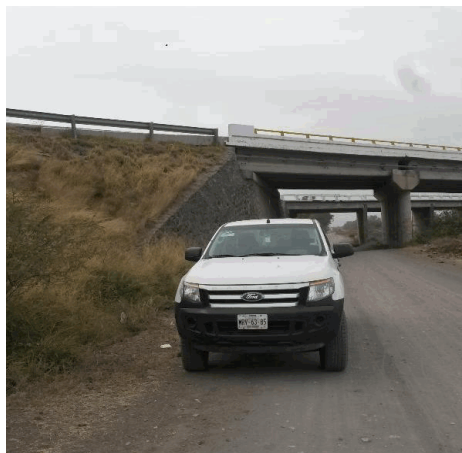
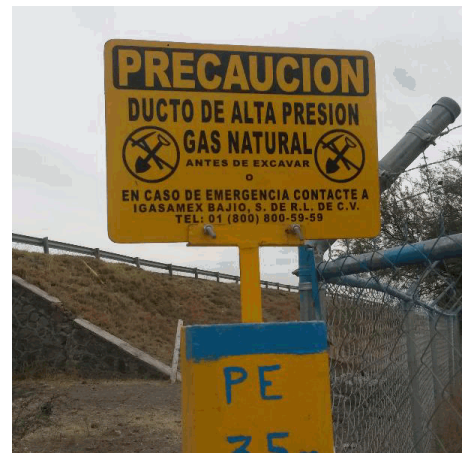
**9.- Evidencias:**

Malas Condiciones (Registro operado por Pemex)

no se encuentran alteraciones al DDV
