**IGASAMEX**

**REPORTE DE PATRULLAJE DEL GASODUCTO**

SISTEMA: Mazda Motor Manufacturing de México, S.A. de C.V. PERIODO: 15-Jan-2015 14-Feb-2015 **REV. 0**  
 LLENADO POR: Bernardo Ortega Vidal FRECUENCIA: MENSUAL **RO-002**

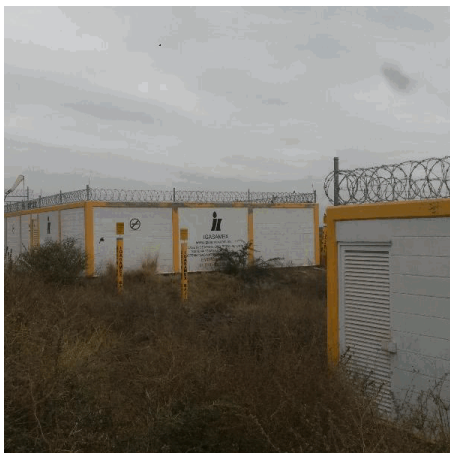
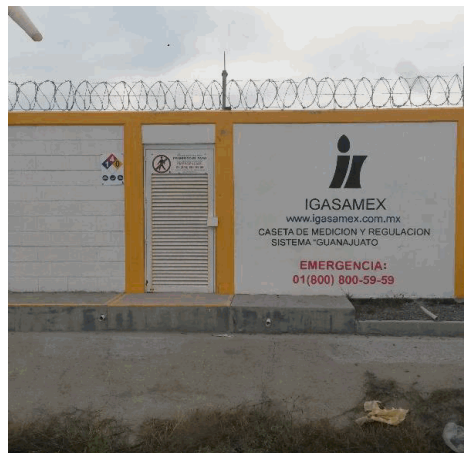
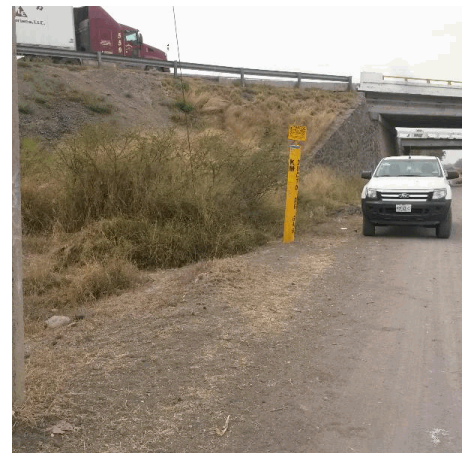
**9.- Evidencias:**

**8.- Comentarios adicionales:**  
No se encuentran alteraciones al DDV
