IGASAMEX

REPORTE DE PATRULLAJE DEL GASODUCTO

SISTEMA: Mazda Motor Manufacturing de México, S.A. de C.V PERIODO: 15-Feb-2015 14-Mar-2015 REV. 0  
LLENADO POR: Bernardo Ortega Vidal FRECUENCIA: MENSUAL RO-002

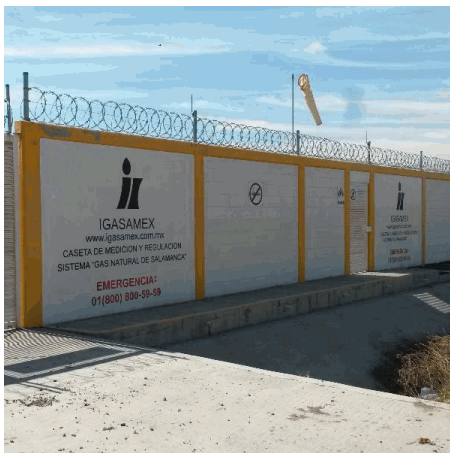
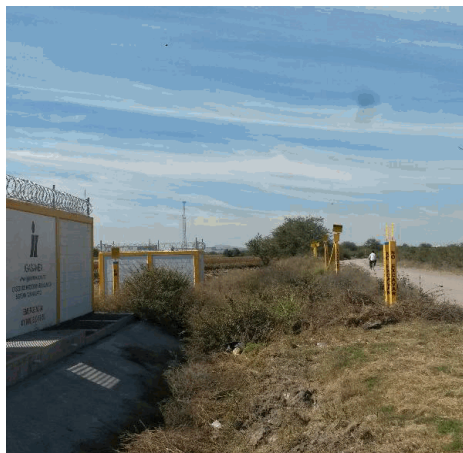
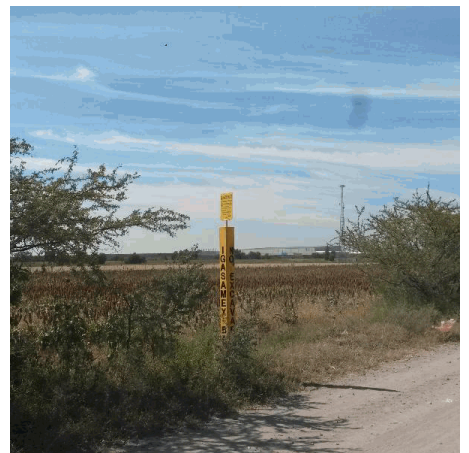
9.- Evidencias:

todo se encuentra señalizado y en buenas condiciones
