**REPORTE DE PATRULLAJE DEL GASODUCTO**

SISTEMA: Mazda Motor Manufacturing de México, S.A. de C.V PERIODO: 15-Mar-2015 14-Apr-2015 **REV. 0**  
 LLENADO POR: Bernardo Ortega Vidal FRECUENCIA: MENSUAL **RO-002**

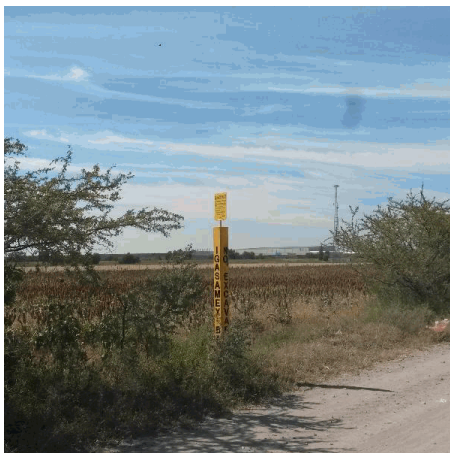
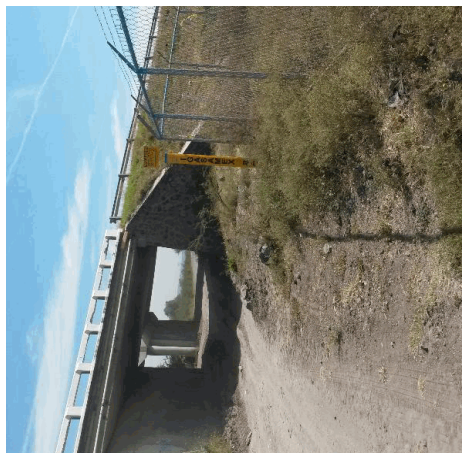
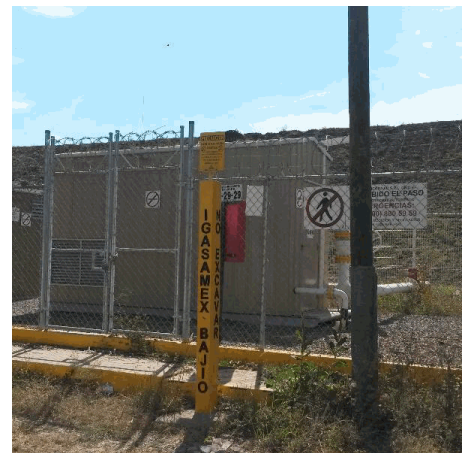
**9.- Evidencias:**

todo se encuentra señalizado y visible
