REPORTE DE PATRULLAJE DEL GASODUCTO

SISTEMA:	Mazda Motor Manufacturing de México, S.A. de C.V.	PERIODO:	15-Apr-2015 14-May-2015	REV. 0
LLENADO POR:	Bernardo Ortega Vidal	FRECUENCIA:	MENSUAL	RO-002

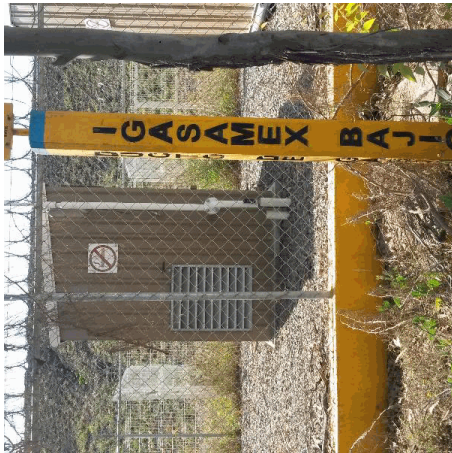
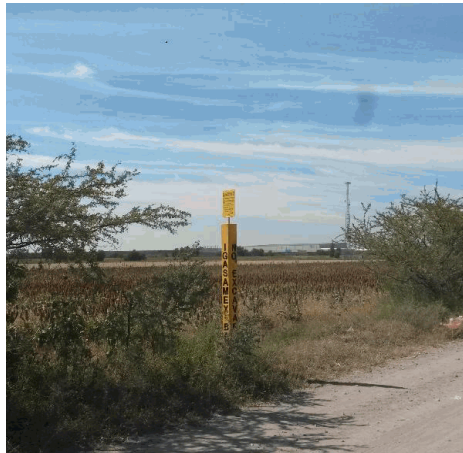
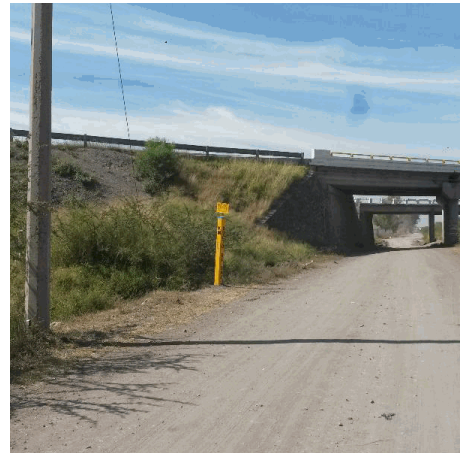
9.- Evidencias:

no existen alteraciones en la franja de desarrollo
