REPORTE DE PATRULLAJE DEL GASODUCTO

SISTEMA:	<u>Mazda Motor Manufacturing de México, S.A. de C.V.</u>	PERIODO:	<u>15-Nov-2015</u> <u>14-Dec-2015</u>	REV. 0
LLENADO POR:	<u>Emmanuel Sandoval Lopez</u>	FRECUENCIA:	<u>MENSUAL</u>	RO-002

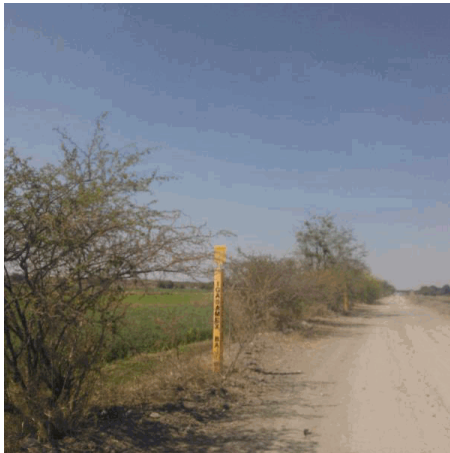
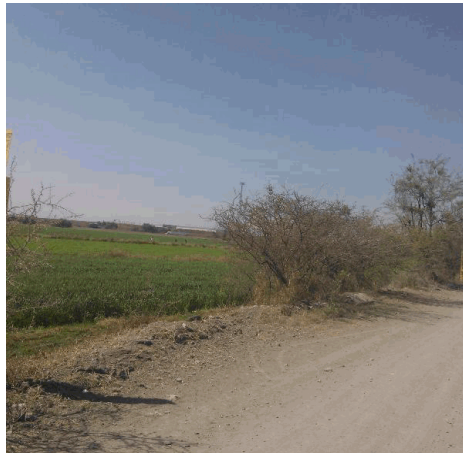
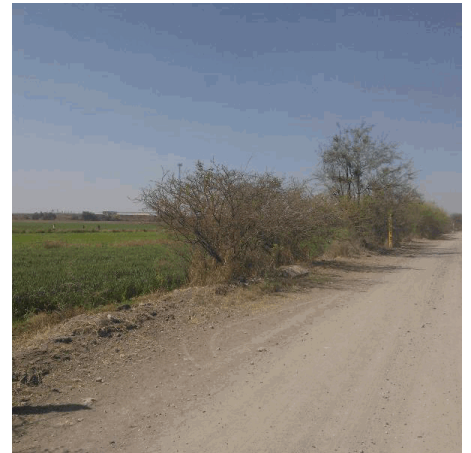
9.- Evidencias:

a) Cruces carreteros:
EN BUEN ESTADO

2.- Estado de registro de válvulas:
en buen estado

3.- Señalización del gasoducto
a) Cantidad de postes faltantes: 0
b) Cantidad de placas faltantes: 0
