REPORTE DE PATRULLAJE DEL GASODUCTO

SISTEMA: Mazda Motor Manufacturing de México, S.A. de C.V PERIODO: 15-Dec-2015 14-Jan-2016 REV. 0
LLENADO POR: Emmanuel Sandoval Lopez FRECUENCIA: MENSUAL RO-002

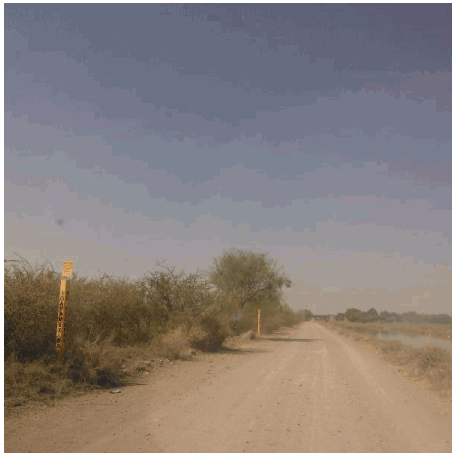
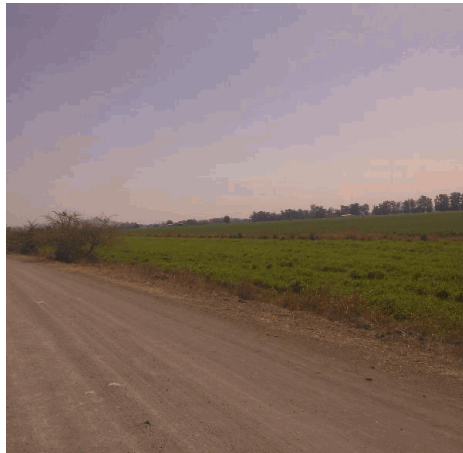
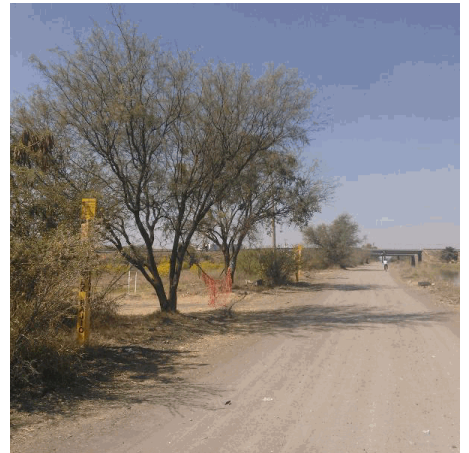
9.- Evidencias:

a) Cruces carreteros: EN BUEN ESTADO

2.- Estado de registro de válvulas: en buen estado
