REPORTE DE MANTENIMIENTO A REGULADORES DE PRESIÓN

SISTEMA: Mazda Motor Manufacturing de México, S.A. de C.V. PERIODO: 15-Feb-2014 14-Feb-2015 **REV. 0**
LLENADO POR: Bernardo Ortega Vidal FRECUENCIA: ANUAL **RO-010**

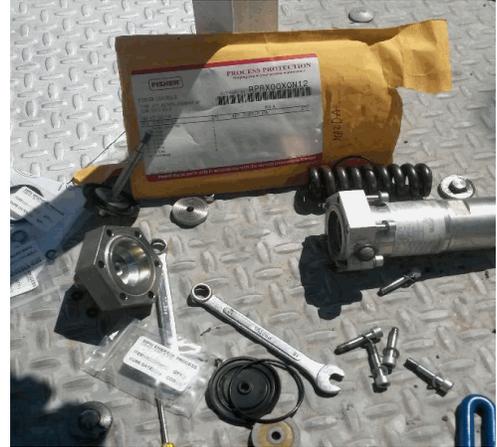
TAG: PRV 0.01 linea 1 1er paso
Modelo: EZR 2x1
Condiciones del cuerpo:
Orificios 100% Resortes SST/RD
Desgaste en partes metálicas no
Condiciones del piloto:
Desgaste en partes metálicas no
Resortes clear
Cambio de partes blandas del kit de refacciones: si
Verificación de:
Fugas no existen Sello ok
Punto de ajuste 450 psig
Simulaciones de flujo si Arranque lento
Observaciones: S/N 20792185

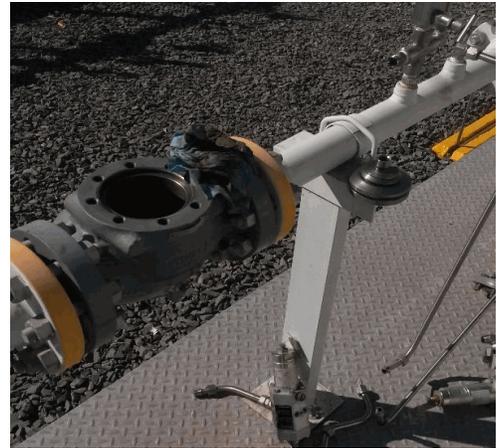
TAG: PRV 0.02 linea 2 1er paso
Modelo: EZR 2x1
Condiciones del cuerpo:
Orificios 100% Resortes SSt W/RD
Desgaste en partes metálicas no
Condiciones del piloto:
Desgaste en partes metálicas no
Resortes Clear (435-1160 psi)
Cambio de partes blandas del kit de refacciones: si
Verificación de:
Fugas no existen Sello ok
Punto de ajuste 450 psig
Simulaciones de flujo si Arranque lento
Observaciones: S/N 20792186

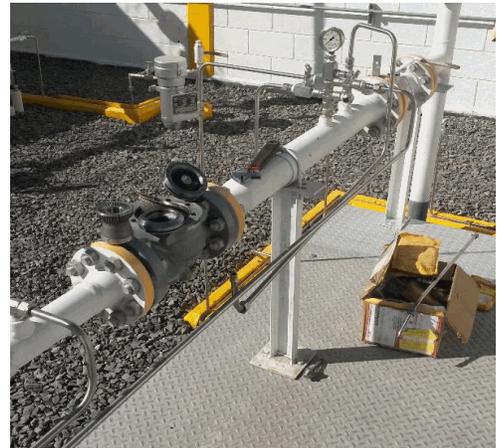
TAG: PRV 0.03 linea 1 2do paso
Modelo: EZR 2x1
Condiciones del cuerpo:
Orificios 100% Resortes SST W/RD
Desgaste en partes metálicas no
Condiciones del piloto:
Desgaste en partes metálicas no
Resortes Aluminium
Cambio de partes blandas del kit de refacciones: si
Verificación de:
Fugas no existen Sello ok
Punto de ajuste 320 psig
Simulaciones de flujo si Arranque lento
Observaciones: S/N 20792187

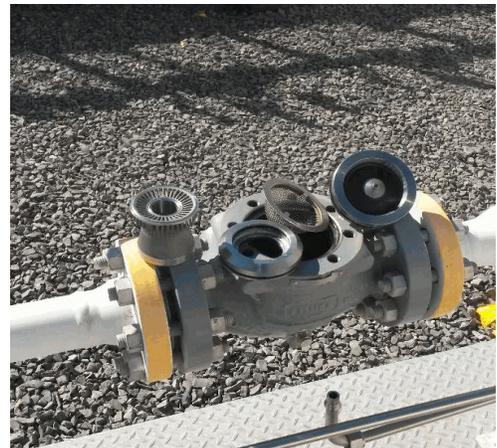
TAG: PRV 0.04 linea 2 2do paso
Modelo: EZR 2x1
Condiciones del cuerpo:
Orificios 100% Resortes SST W/RD
Desgaste en partes metálicas no
Condiciones del piloto:
Desgaste en partes metálicas no
Resortes Aluminium
Cambio de partes blandas del kit de refacciones: si
Verificación de:
Fugas no existen Sello ok
Punto de ajuste 320 psig
Simulaciones de flujo si Arranque lento
Observaciones: S/N 20792188

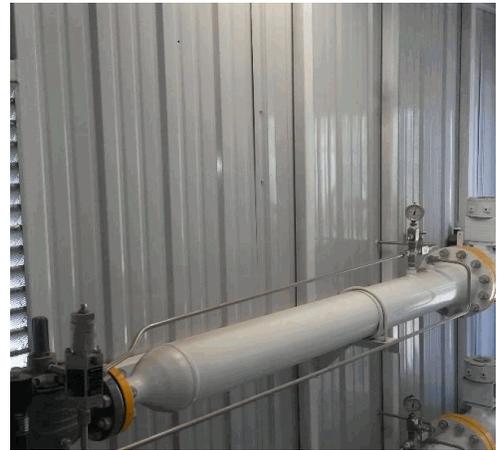
TAG: PRV 1.01 línea 1 superior

Condiciones del cuerpo:
Orificios 100% Resortes green

Desgaste en partes metálicas no

Condiciones del piloto:
Desgaste en partes metálicas no

Resortes blue

Cambio de partes blandas del kit de refacciones: si

Verificación de:
Fugas no existen Sello ok

Punto de ajuste 54 psig

Observaciones: S/N 19478840

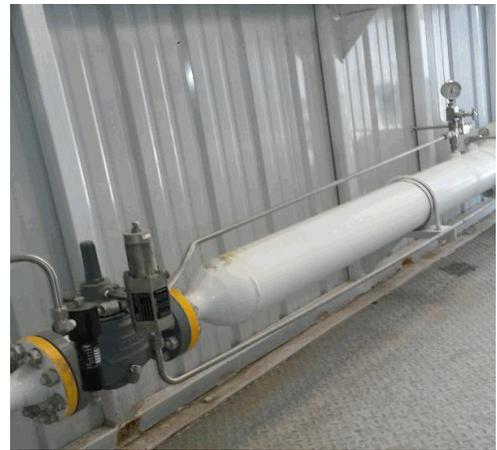
TAG: PRV 1.02 línea 2 inferior

Condiciones del cuerpo:
Orificios 100% Resortes green

Desgaste en partes metálicas no

Condiciones del piloto:
Desgaste en partes metálicas no

Resortes Blue

Cambio de partes blandas del kit de refacciones: si

Verificación de:
Fugas no existen Sello ok

Punto de ajuste 54 psig

Observaciones: S/N 19478841
