REPORTE DE PATRULLAJE DEL GASODUCTO

SISTEMA: Gas Natural de Salamanca PERIODO: 08-Jun-2014 07-Jul-2014 REV. 0  
LLENADO POR: Bernardo Ortega Vidal FRECUENCIA: MENSUAL RO-002

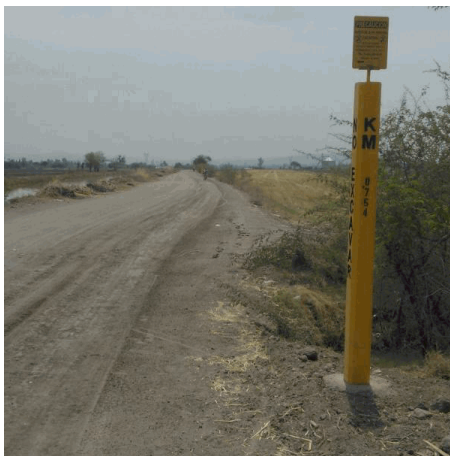
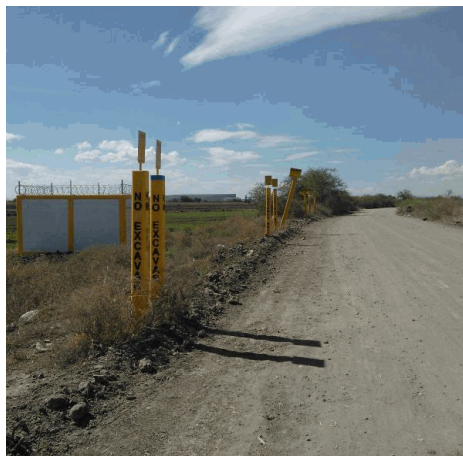
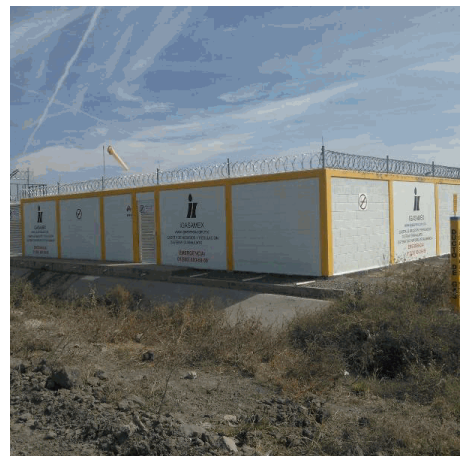
9.- Evidencias:

3.- Señalización del gasoducto  
a) Cantidad de postes faltantes: 2  
b) Cantidad de placas faltantes: 0
