IGASAMEX

REPORTE DE PATRULLAJE DEL GASODUCTO

| SISTEMA: | Gas Natural de Salamanca | PERIODO: | 08-Jul-2014 07-Aug-2014 | REV. 0 |

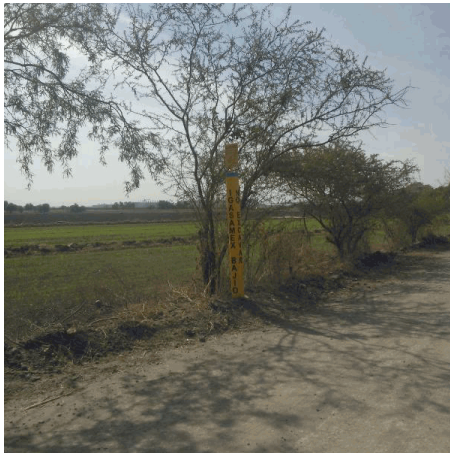
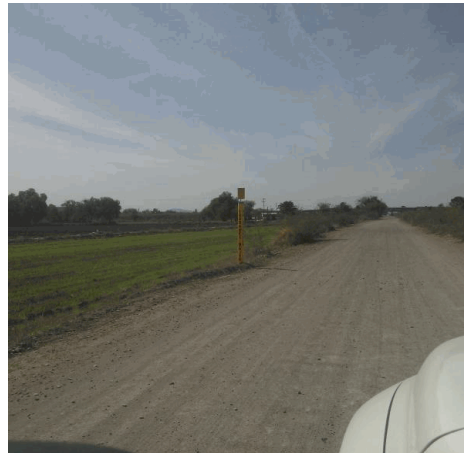
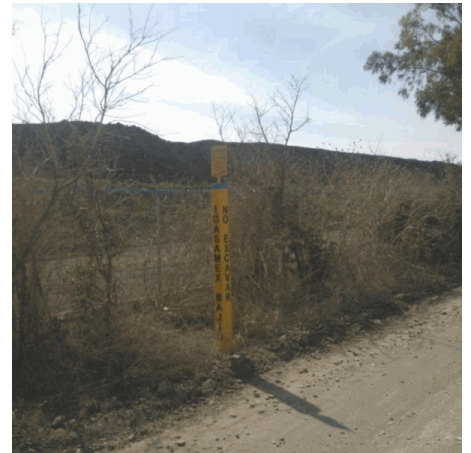
9.- Evidencias:

3.- Señalización del gasoducto
a) Cantidad de postes faltantes: 2
b) Cantidad de placas faltantes: 0
