IGASAMEX

REPORTE DE PATRULLAJE DEL GASODUCTO

SISTEMA:	Gas Natural de Salamanca	PERIODO:	08-Aug-2014 07-Sep-2014	REV. 0
LLENADO POR:	Bernardo Ortega Vidal	FRECUENCIA:	MENSUAL	RO-002

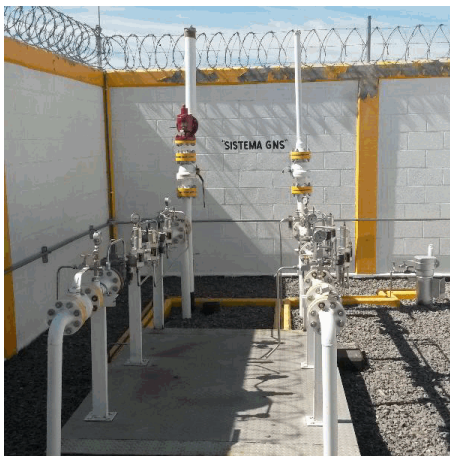
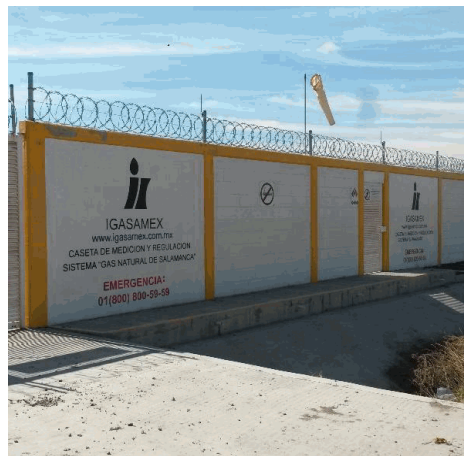
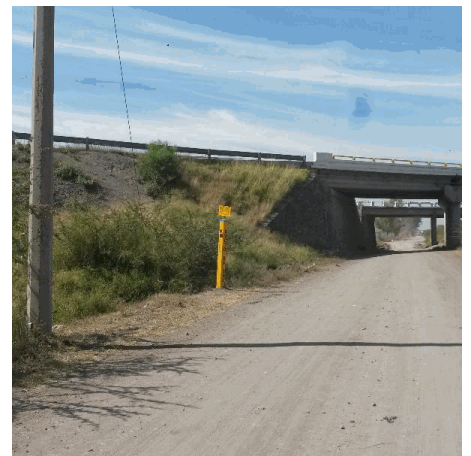
9.- Evidencias:

8.- Comentarios adicionales:
 no se encuentran alteraciones a la franja de desarrollo
