IGASAMEX

REPORTE DE PATRULLAJE DEL GASODUCTO

SISTEMA: Gas Natural de Salamanca PERIODO: 08-Sep-2014 07-Oct-2014 REV. 0
LLENADO POR: Bernardo Ortega Vidal FRECUENCIA: MENSUAL RO-002

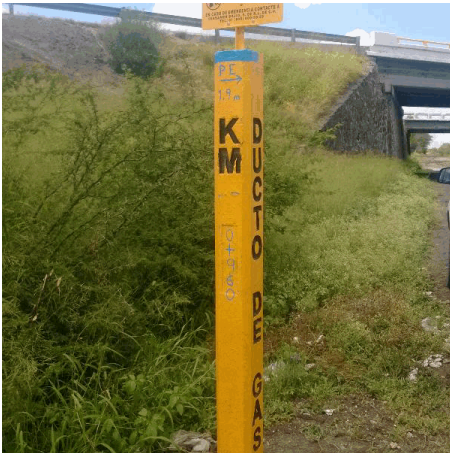
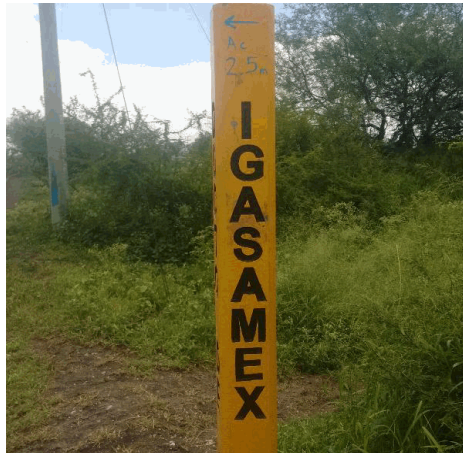
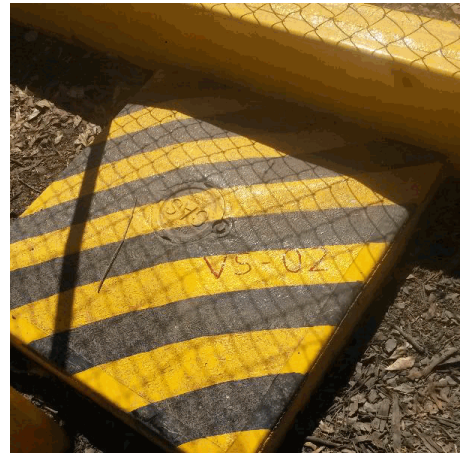
9.- Evidencias:

8.- Comentarios adicionales: no se encuentran afectaciones a la franja de desarrollo
