REPORTE DE PATRULLAJE DEL GASODUCTO

SISTEMA:	Gas Natural de Salamanca	PERIODO:	08-Oct-2014 07-Nov-2014	REV. 0
LLENADO POR:	Bernardo Ortega Vidal	FRECUENCIA:	MENSUAL	RO-002

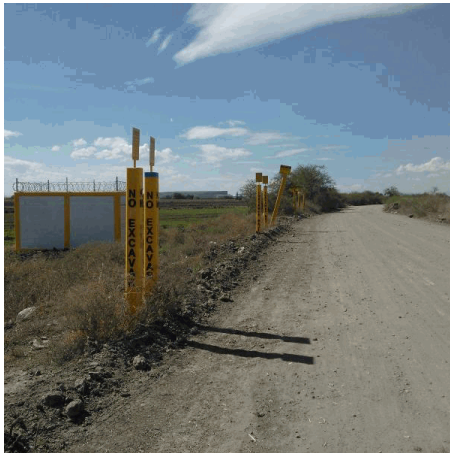
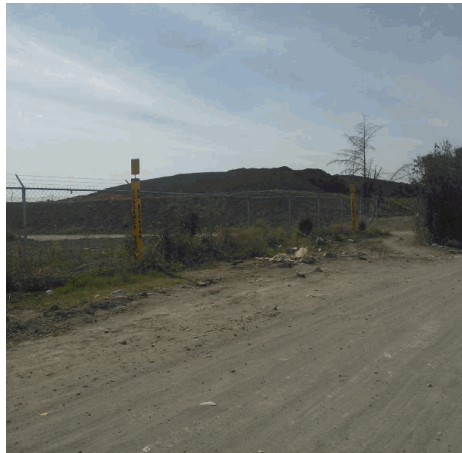
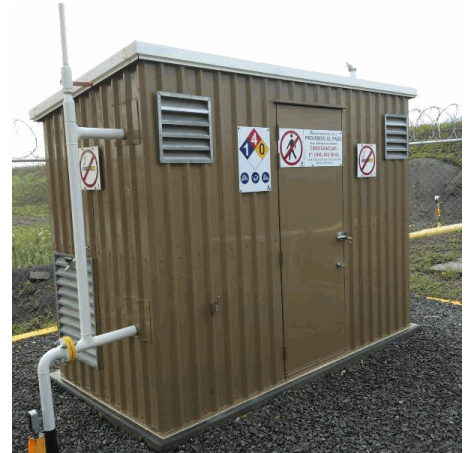
9.- Evidencias:

8.- Comentarios adicionales:
no se encuentran afectaciones a la franja de desarrollo
