**IGASAMEX**

**REPORTE DE PATRULLAJE DEL GASODUCTO**

SISTEMA: Gas Natural de Salamanca PERIODO: 08-Nov-2014 07-Dec-2014 **REV. 0**  
 LLENADO POR: Bernardo Ortega Vidal FRECUENCIA: MENSUAL **RO-002**

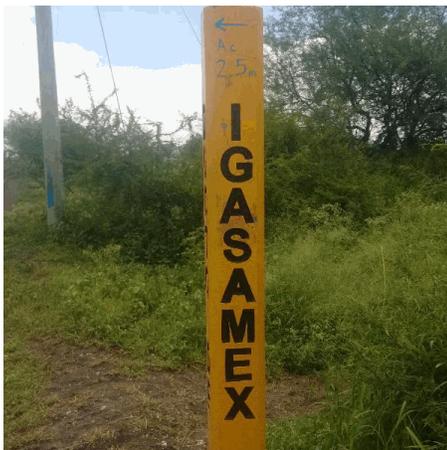
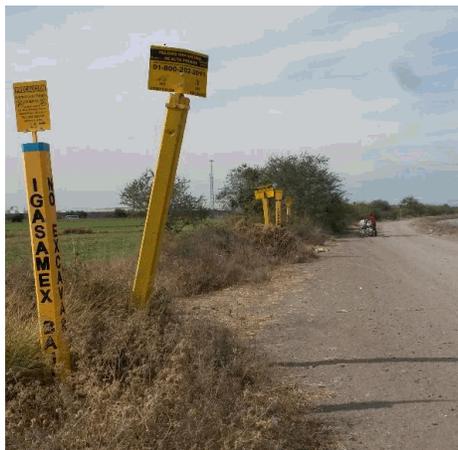
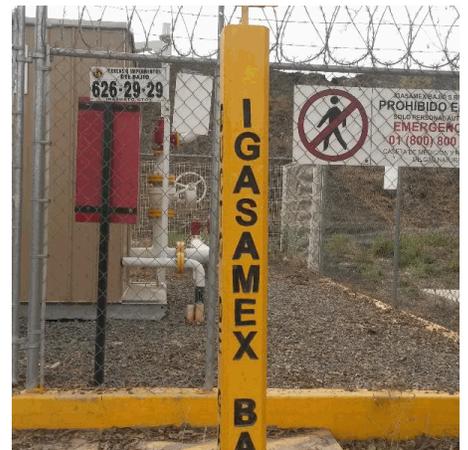
**9.- Evidencias:**

**8.- Comentarios adicionales:**  
no se encuentran alteraciones en la franja de desarrollo.
