IGASAMEX

REPORTE DE PATRULLAJE DEL GASODUCTO

SISTEMA: Gas Natural de Salamanca PERIODO: 08-Dec-2014 07-Jan-2015 **REV. 0**
 LLENADO POR: Bernardo Ortega Vidal FRECUENCIA: MENSUAL **RO-002**

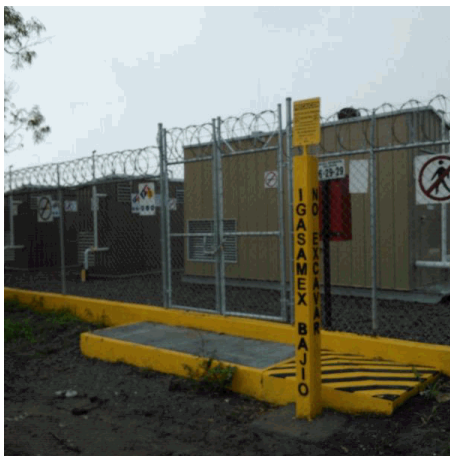
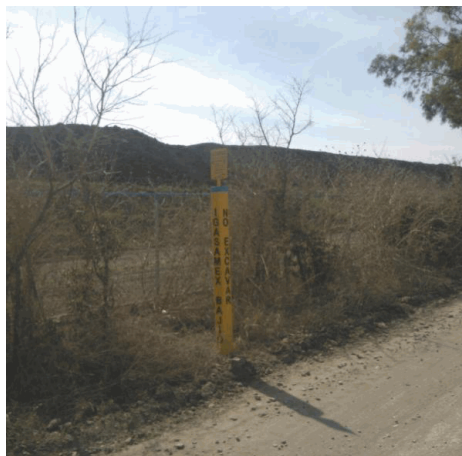
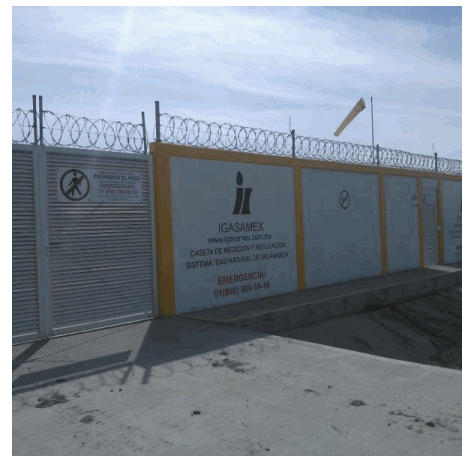
9.- Evidencias:

8.- Comentarios adicionales:
todo se encuentra señalizado y libre de alteraciones
