REPORTE DE PATRULLAJE DEL GASODUCTO

SISTEMA:	Gas Natural de Salamanca	PERIODO:	08-Jan-2015 07-Feb-2015	REV. 0
LLENADO POR:	Bernardo Ortega Vidal	FRECUENCIA:	MENSUAL	RO-002

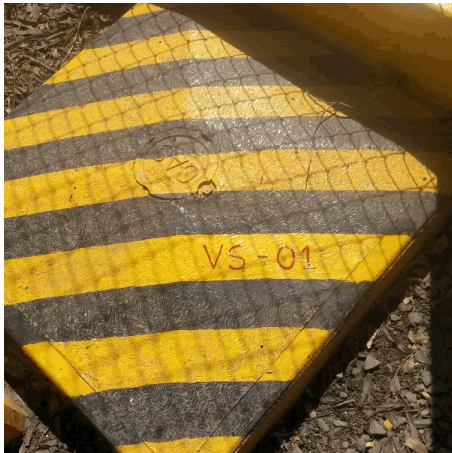
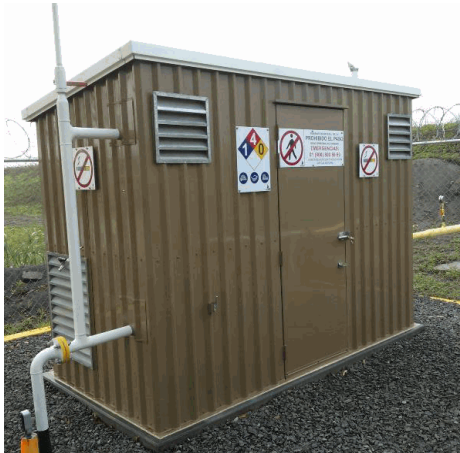
9.- Evidencias:

8.- Comentarios adicionales:
no se encuentran alteraciones en la franja de desarrollo
