IGASAMEX

REPORTE DE PATRULLAJE DEL GASODUCTO

SISTEMA:	Gas Natural de Salamanca	PERIODO:	08-Aug-2013 07-Sep-2013	REV. 0
LLENADO POR:	Emmanuel Sandoval Lopez	FRECUENCIA:	MENSUAL	RO-002

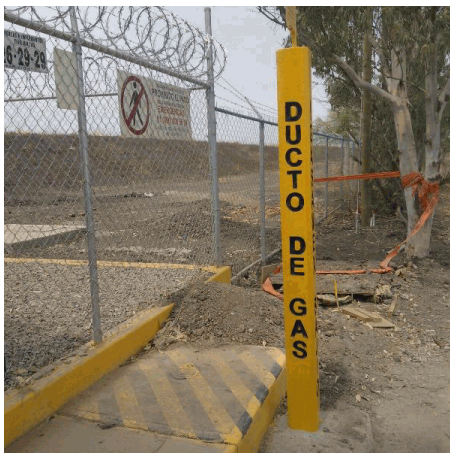
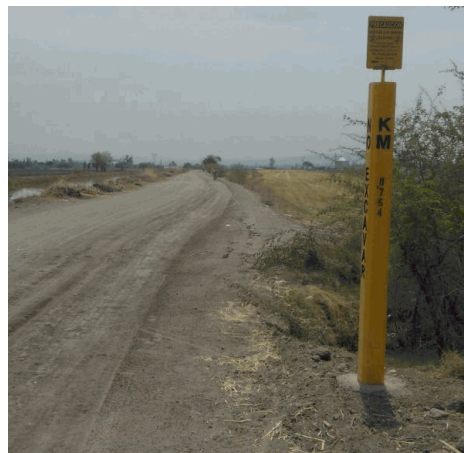
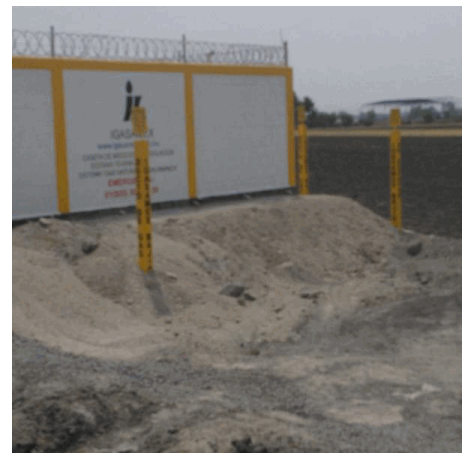
9.- Evidencias:

3.- Señalización del gasoducto
a) Cantidad de postes faltantes: 2
b) Cantidad de placas faltantes: 0
