REPORTE DE PATRULLAJE DEL GASODUCTO

SISTEMA:	Gas Natural de Salamanca	PERIODO:	08-Feb-2015 07-Mar-2015	REV. 0
LLENADO POR:	Bernardo Ortega Vidal	FRECUENCIA:	MENSUAL	RO-002

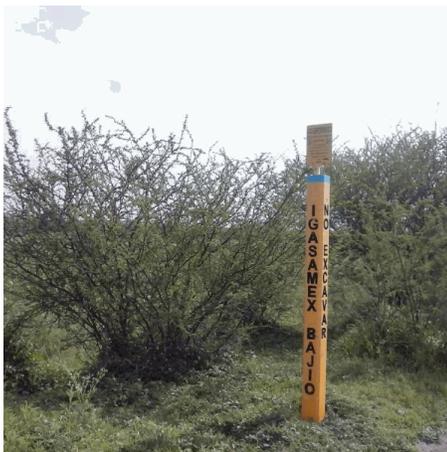
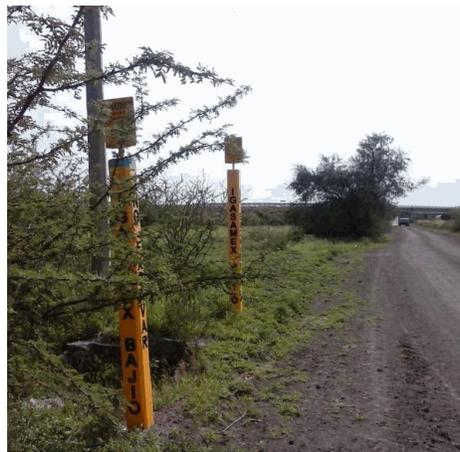
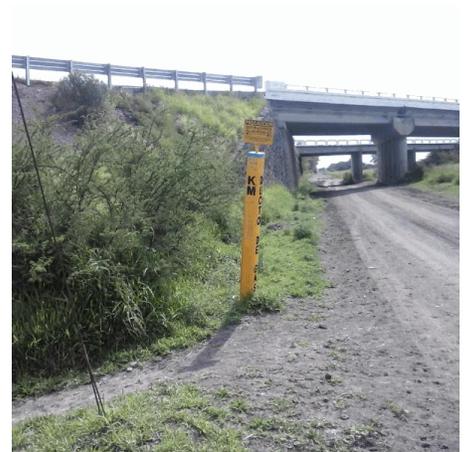
9.- Evidencias:

8.- Comentarios adicionales:
NO SE ENCUENTRAN ALTERACIONES EN DDV.
