**REPORTE DE PATRULLAJE DEL GASODUCTO**

SISTEMA:	Gas Natural de Salamanca	PERIODO:	08-Mar-2015 07-Apr-2015	<b>REV. 0</b>
LLENADO POR:	Bernardo Ortega Vidal	FRECUENCIA:	MENSUAL	<b>RO-002</b>

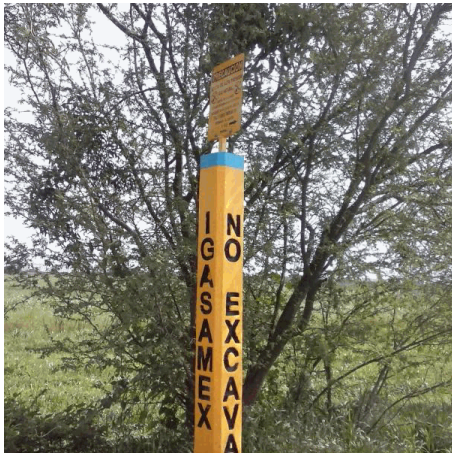
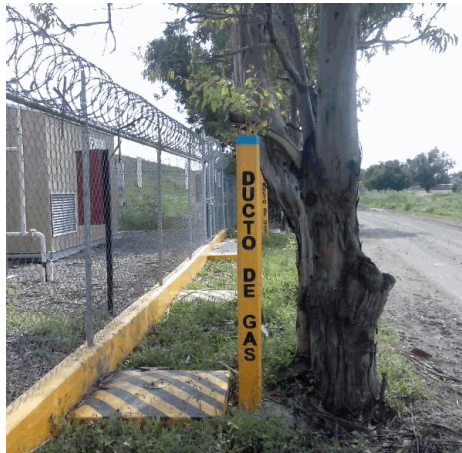
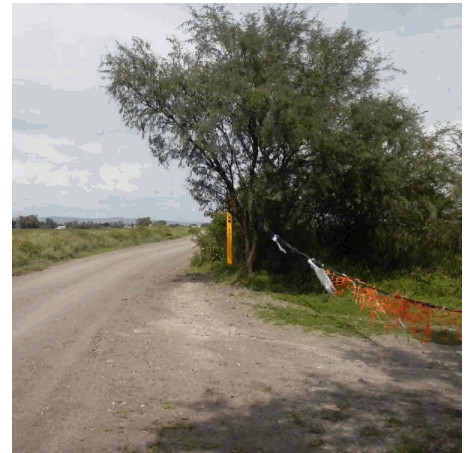
**9.- Evidencias:**

NO SE ENCUENTRAN ALTERACIONES EN DDV.
