IGASAMEX

REPORTE DE PATRULLAJE DEL GASODUCTO

SISTEMA:	Gas Natural de Salamanca	PERIODO:	08-Apr-2015 07-May-2015	REV. 0
LLENADO POR:	Bernardo Ortega Vidal	FRECUENCIA:	MENSUAL	RO-002

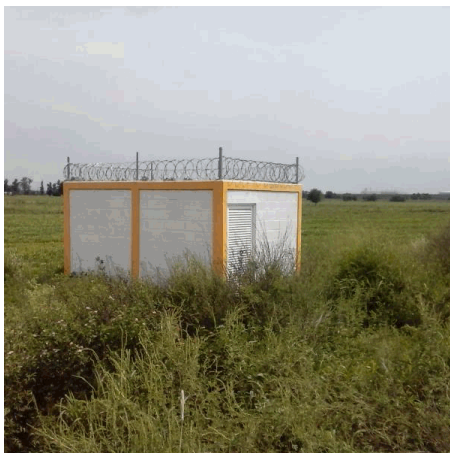
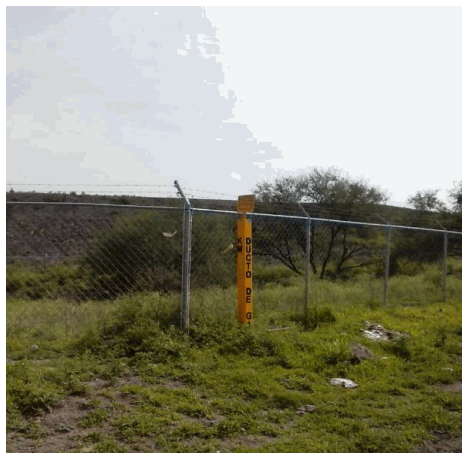
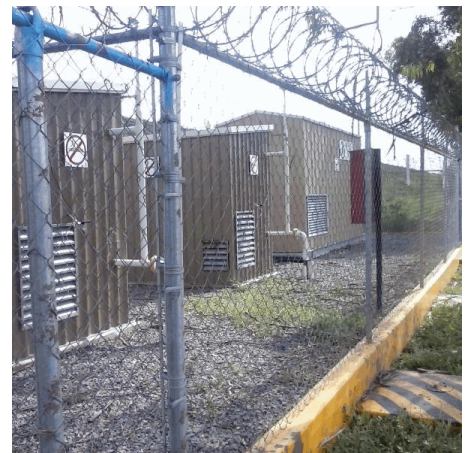
9.- Evidencias:

8.- Comentarios adicionales:
NO SE ENCUENTRAN ALTERACIONES EN DDV.
