**IGASAMEX**

**REPORTE DE PATRULLAJE DEL GASODUCTO**

SISTEMA:	Gas Natural de Salamanca	PERIODO:	08-May-2015 07-Jun-2015	<b>REV. 0</b>
LLENADO POR:	Bernardo Ortega Vidal	FRECUENCIA:	MENSUAL	<b>RO-002</b>

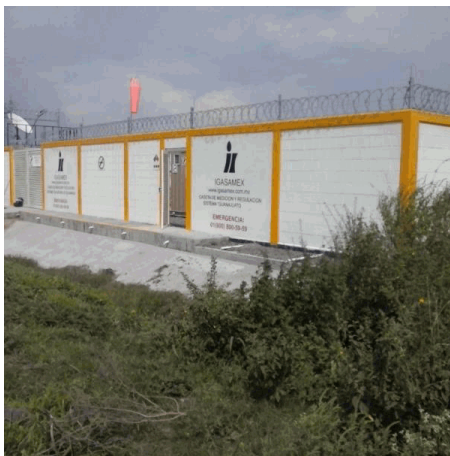
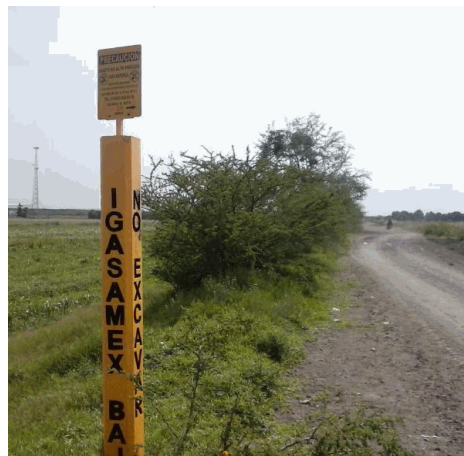
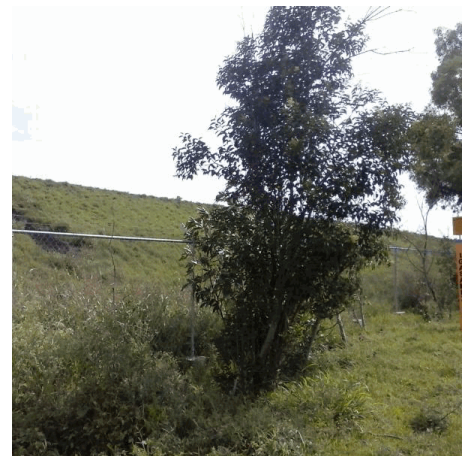
**9.- Evidencias:**

**8.- Comentarios adicionales:**  
 NO SE ENCUENTRAN ALTERACIONES EN DDV.
