IGASAMEX

REPORTE DE PATRULLAJE DEL GASODUCTO

SISTEMA: Gas Natural de Salamanca PERIODO: 08-Jun-2015 07-Jul-2015 REV. 0
LLENADO POR: Bernardo Ortega Vidal FRECUENCIA: MENSUAL RO-002

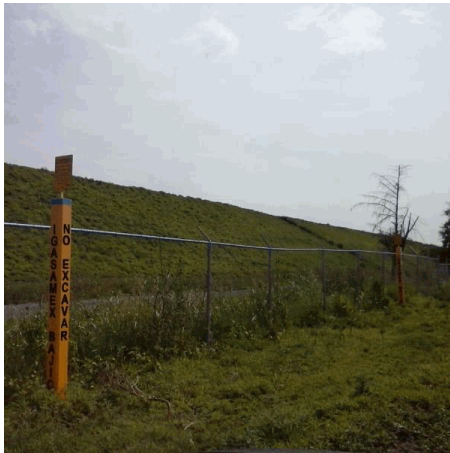
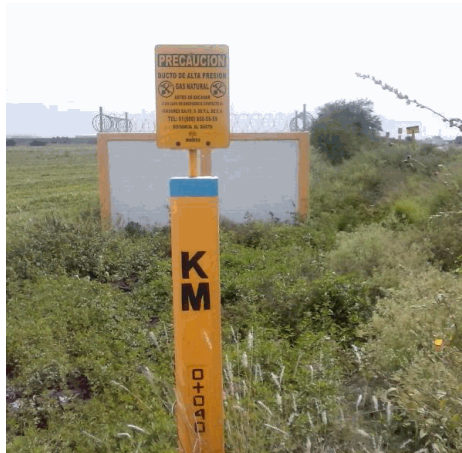
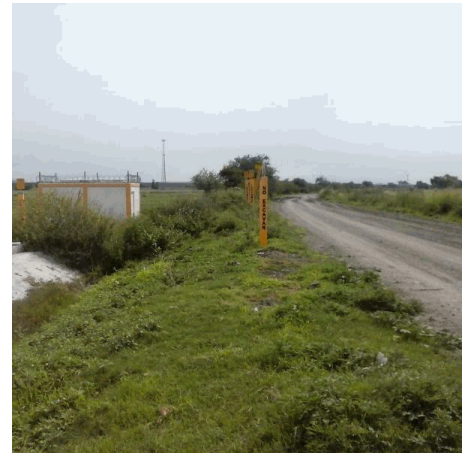
9.- Evidencias:

NO SE ENCUENTRAN ALTERACIONES EN DDV.
