REPORTE DE PATRULLAJE DEL GASODUCTO

SISTEMA: Gas Natural de Salamanca PERIODO: 08-Nov-2013 07-Dec-2013 **REV. 0**
 LLENADO POR: Emmanuel Sandoval Lopez FRECUENCIA: MENSUAL **RO-002**

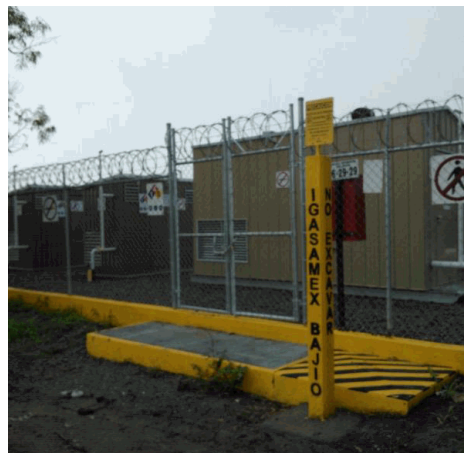
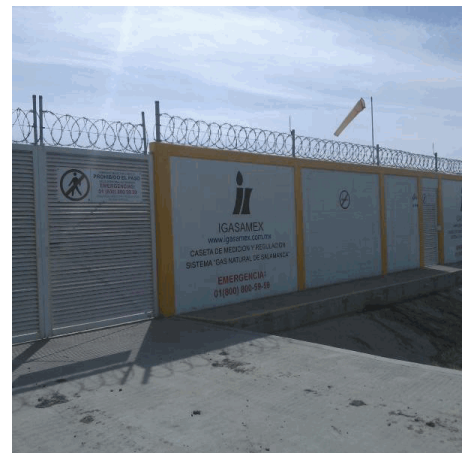
9.- Evidencias:

3.- Señalización del gasoducto
 a) Cantidad de postes faltantes: 2
 b) Cantidad de placas faltantes: 0
