REPORTE DE PATRULLAJE DEL GASODUCTO

SISTEMA:	Gas Natural de Salamanca	PERIODO:	08-Jan-2014 07-Feb-2014	REV. 0
LLENADO POR:	Emmanuel Sandoval Lopez	FRECUENCIA:	MENSUAL	RO-002

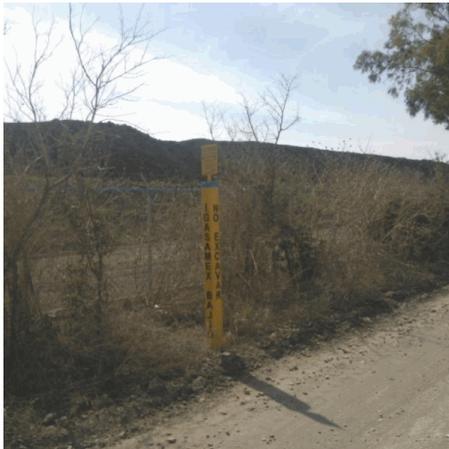
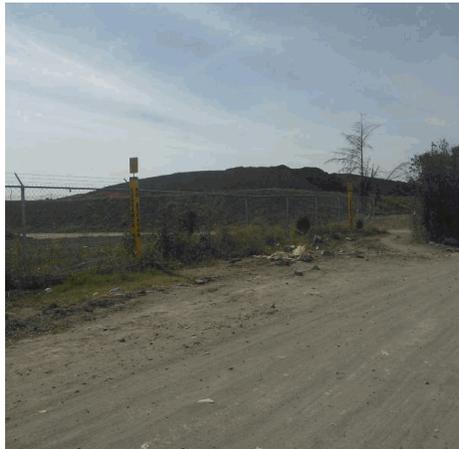
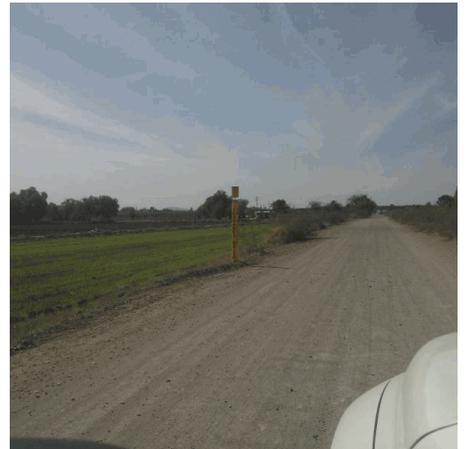
9.- Evidencias:

3.- Señalización del gasoducto
a) Cantidad de postes faltantes: 2
b) Cantidad de placas faltantes: 0
