REPORTE DE PATRULLAJE DEL GASODUCTO

SISTEMA:	Gas Natural de Salamanca	PERIODO:	08-Mar-2014 07-Apr-2014	REV. 0
LLENADO POR:	Emmanuel Sandoval Lopez	FRECUENCIA:	MENSUAL	RO-002

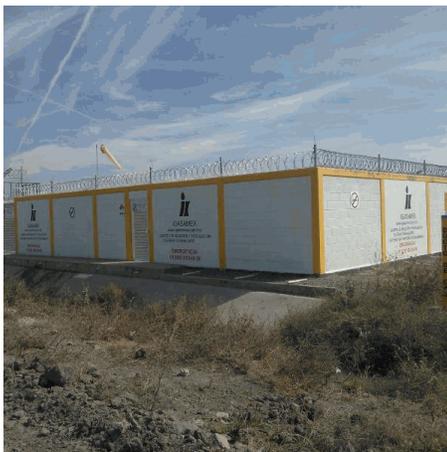
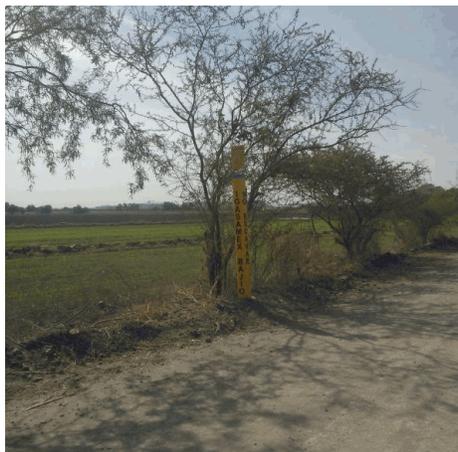
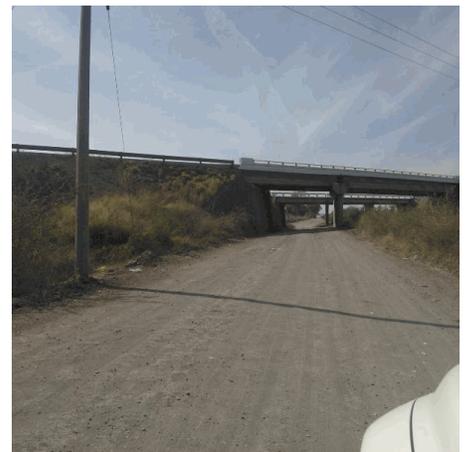
9.- Evidencias:

3.- Señalización del gasoducto
a) Cantidad de postes faltantes: 2
b) Cantidad de placas faltantes: 0
