IGASAMEX

REPORTE DE MANTENIMIENTO A REGULADORES DE PRESIÓN

SISTEMA:	Gas Natural de Salamanca	PERIODO:	08-Jul-2014 07-Jul-2015	REV. 0
LLENADO POR:	Bernardo Ortega Vidal	FRECUENCIA:	ANUAL	RO-010

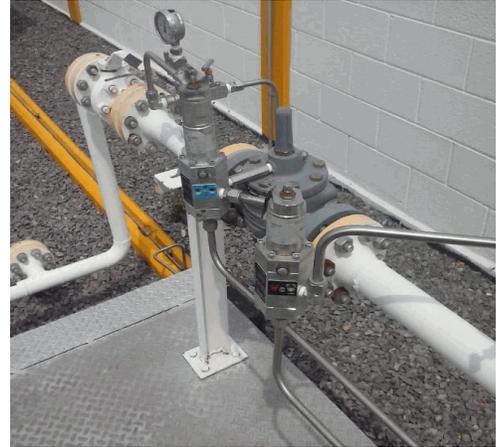
TAG: PRV-0.01 INTERCONEXION
Modelo: EZR 2X1
Condiciones del cuerpo:
 Orificios BUEN ESTADO Resortes CORRECTOS
 Desgaste en partes metálicas NINGUNO
Condiciones del piloto:
 Desgaste en partes metálicas NINGUNO
 Resortes CORRECTOS
Cambio de partes blandas del kit de refacciones:
Verificación de:
 Fugas SIN FUGAS Sello SELLA PERFECTAMENTE
 Punto de ajuste 400 psig
 Simulaciones de flujo ALTO Arranque BUENO
 Observaciones:

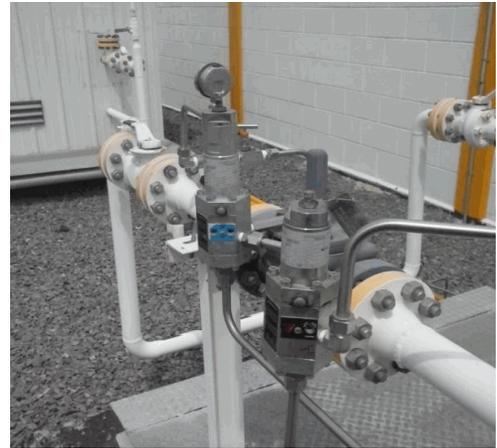
TAG: PRV-0.02 INTERCONEXION
Modelo: EZR 2X1
Condiciones del cuerpo:
 Orificios BUEN ESTADO Resortes CORRECTOS
 Desgaste en partes metálicas NINGUNO
Condiciones del piloto:
 Desgaste en partes metálicas NINGUNO
 Resortes SI
Cambio de partes blandas del kit de refacciones:
Verificación de:
 Fugas SIN FUGAS Sello SELLA PERFECTAMENTE
 Punto de ajuste 400 psig
 Simulaciones de flujo ALTO Arranque BUENO
 Observaciones:

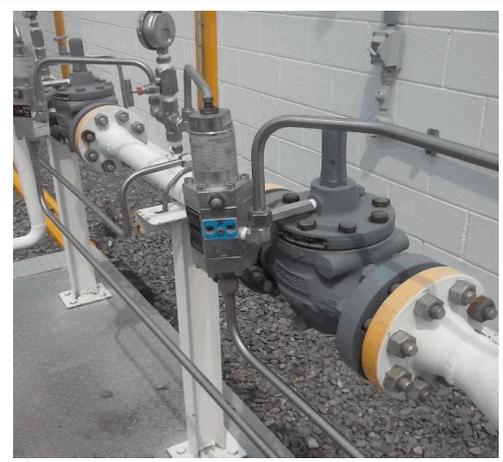
TAG: PRV-0.03 INTERCONEXION

Condiciones del cuerpo:
Orificios BUEN ESTADO Resortes CORRECTOS

Desgaste en partes metálicas NINGUNO

Condiciones del piloto:
Desgaste en partes metálicas NINGUNO

Resortes CORRECTOS

Verificación de:
Fugas SIN FUGAS Sello SELLA PERFECTAMENTE

Punto de ajuste 90 psig

Simulaciones de flujo ALTO Arranque BUENO

Cambio de partes blandas del kit de refacciones: SI

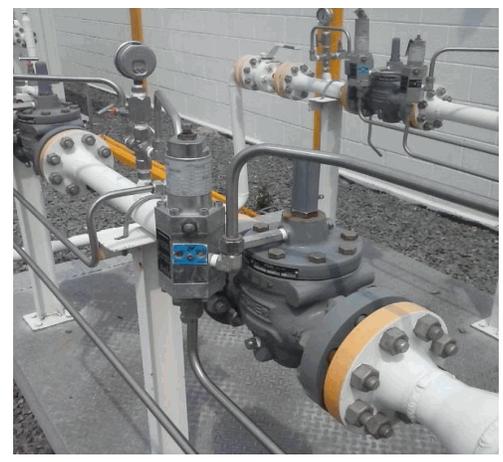
TAG: PRV-0.04 INTERCONEXION

Condiciones del cuerpo:
Orificios BUEN ESTADO Resortes CORRECTOS

Desgaste en partes metálicas NINGUNO

Condiciones del piloto:
Desgaste en partes metálicas NINGUNO

Verificación de:
Fugas SIN FUGAS Sello SELLA PERFECTAMENTE

Punto de ajuste 90 psig

Simulaciones de flujo ALTO Arranque BUENO

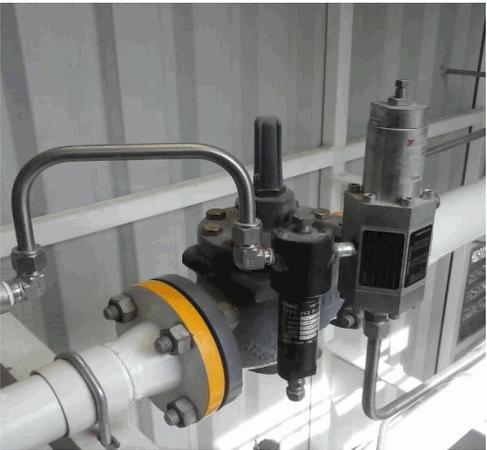
TAG: PRV-1.01 DN

Condiciones del cuerpo:
Orificios BUEN ESTADO Resortes CORRECTOS
Desgaste en partes metálicas NINGUNO

Condiciones del piloto:
Desgaste en partes metálicas NINGUNO
Resortes CORRECTOS

Verificación de:
Fugas SIN FUGAS Sello SELLA PERFECTAMENTE
Punto de ajuste 30 psig
Simulaciones de flujo ALTO Arranque BUENO

Cambio de partes blandas del kit de refacciones: SI

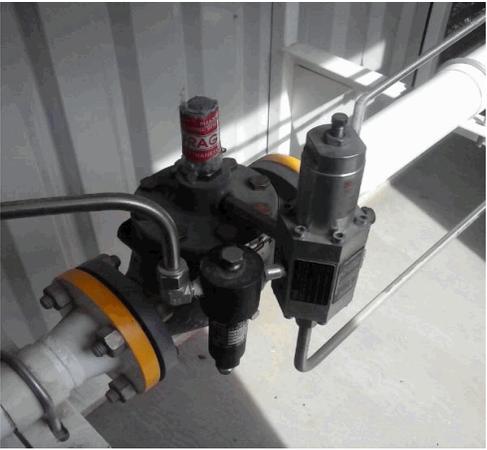
TAG: PRV-1.02 DN

Condiciones del cuerpo:
Orificios BUEN ESTADO Resortes CORRECTOS
Desgaste en partes metálicas NINGUNO

Condiciones del piloto:
Desgaste en partes metálicas NINGUNO
Resortes CORRECTOS

Verificación de:
Fugas SIN FUGAS Sello SELLA PERFECTAMENTE
Punto de ajuste 30 psig
Simulaciones de flujo ALTO Arranque BUENO

Cambio de partes blandas del kit de refacciones: S

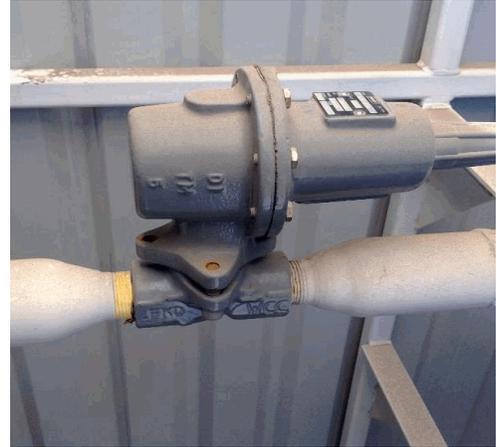
TAG: PRV-2.01 YTEK
Modelo: 627
Condiciones del cuerpo:
Orificios BUEN ESTADO Resortes CORRECTOS
Desgaste en partes metálicas NINGUNA
Condiciones del piloto:
Desgaste en partes metálicas NINGUNA
Resortes CORRECTOS
Cambio de partes blandas del kit de refacciones: S
Verificación de:
Fugas SIN FUGAS Sello SELLA PERFECTAMENTE
Punto de ajuste 35 psig
Simulaciones de flujo ALTO Arranque BUENO
Observaciones:

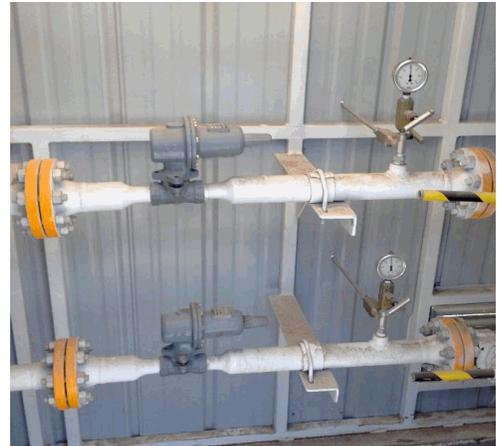
TAG: PRV-2.02 YTEK
Modelo: 627
Condiciones del cuerpo:
Orificios BUEN ESTADO Resortes CORRECTOS
Desgaste en partes metálicas NINGUNA
Condiciones del piloto:
Desgaste en partes metálicas NINGUNA
Resortes CORRECTOS
Cambio de partes blandas del kit de refacciones: S
Verificación de:
Fugas SIN FUGAS Sello SELLA PERFECTAMENTE
Punto de ajuste 35 psig
Simulaciones de flujo ALTO Arranque BUENO
Observaciones:
