IGASAMEX

REPORTE DE PATRULLAJE DEL GASODUCTO

SISTEMA: HYUNDAI DE MEXICO S.A DE C.V. PERIODO: 06-Jun-2013 05-Jul-2013 REV. 0
LLENADO POR: Jesús Baldenegro Ayala FRECUENCIA: MENSUAL RO-002

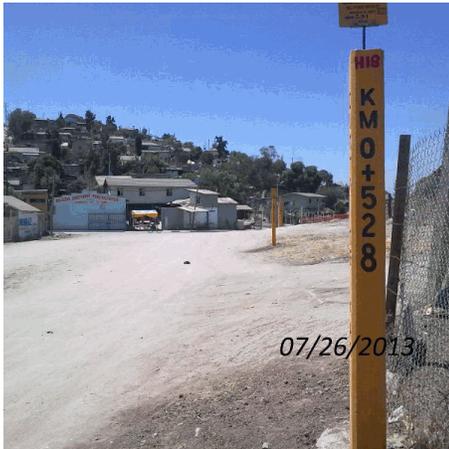
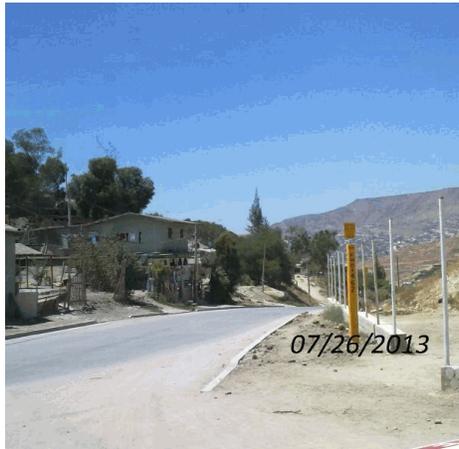
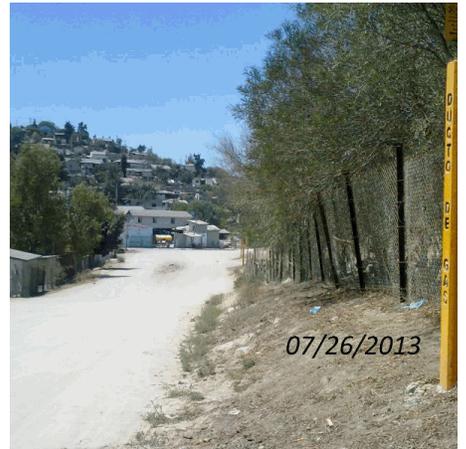
9.- Evidencias:

8.- Comentarios adicionales:
Se realizan patrullajes diarios en derecho de vía, toma de lecturas, prueba de sniff, todo el sistema operando adecuadamente
