IGASAMEX

REPORTE DE PATRULLAJE DEL GASODUCTO

SISTEMA: HYUNDAI DE MEXICO S.A DE C.V. PERIODO: 06-Mar-2014 05-Apr-2014 REV. 0
LLENADO POR: Jesús Baldenegro Ayala FRECUENCIA: MENSUAL RO-002

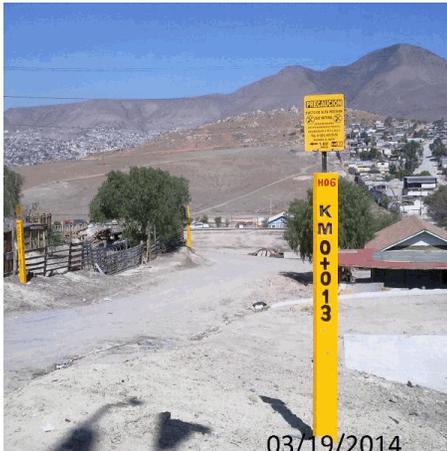
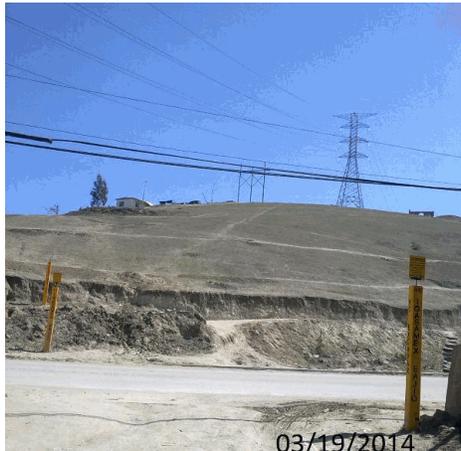
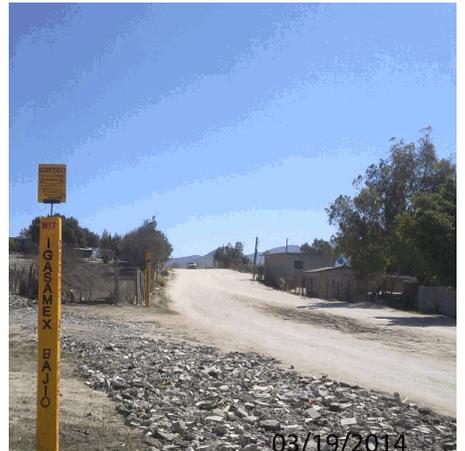
9.- Evidencias:

Se realizan recorridos en derecho de vía y se captura la calidad de gas el día 07 de marzo , prueba de sniff bien, condiciones de operación normal en el periodo.
