IGASAMEX

REPORTE DE PATRULLAJE DEL GASODUCTO

SISTEMA: HYUNDAI DE MEXICO S.A DE C.V. PERIODO: 06-Apr-2014 05-May-2014 REV. 0
LLENADO POR: Jesús Baldenegro Ayala FRECUENCIA: MENSUAL RO-002

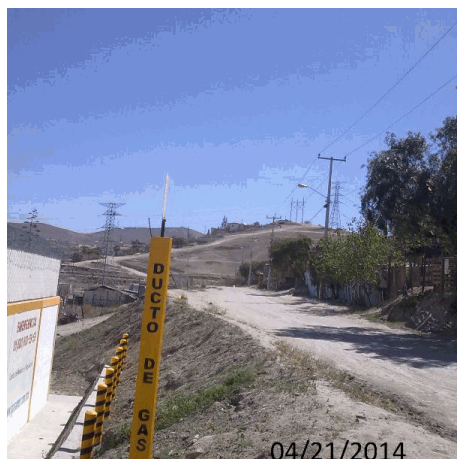
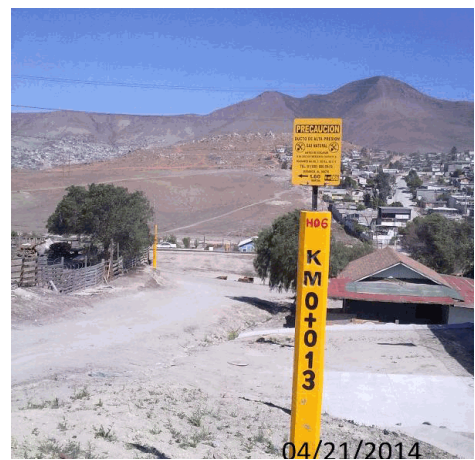
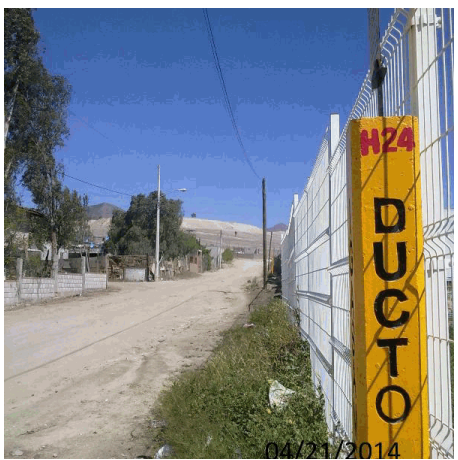
9.- Evidencias:

8.- Comentarios adicionales:
Se realizan patrullajes diarios en derecho de vía, toma de lecturas semanales, calidad de gas día 08 de abril 2014 , prueba de sniff, se atiende un relevo de válvula de seguridad el 27 de abril en usuario Hyundai se normaliza situación y se restablece la condición normal de operación.
