IGASAMEX

REPORTE DE PATRULLAJE DEL GASODUCTO

SISTEMA: HYUNDAI DE MEXICO S.A DE C.V. PERIODO: 06-Jul-2014 05-Aug-2014 REV. 0
LLENADO POR: Jesús Baldenegro Ayala FRECUENCIA: MENSUAL RO-002

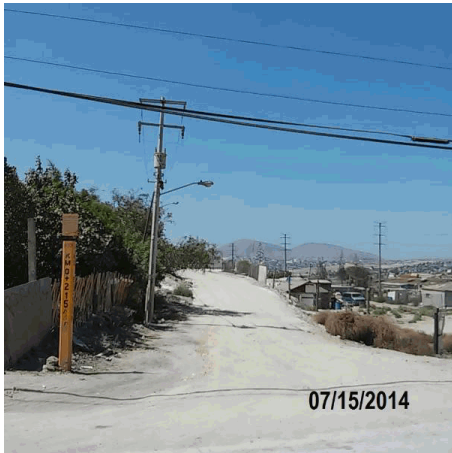
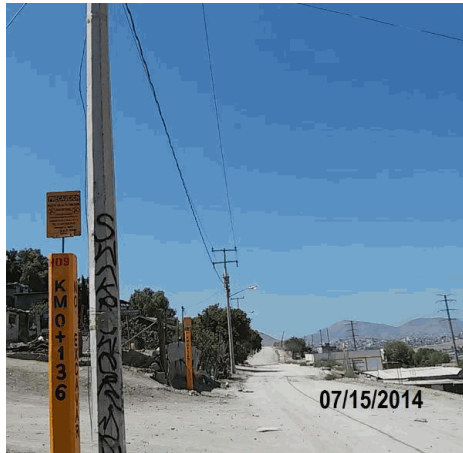
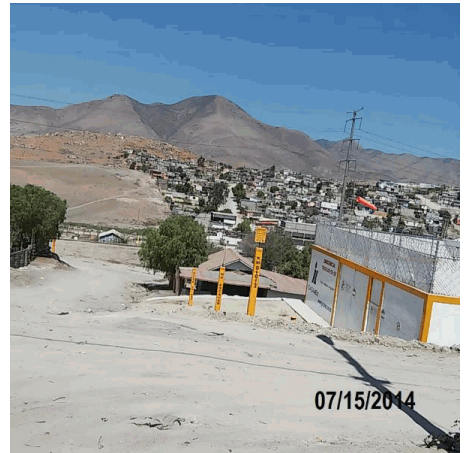
9.- Evidencias:

Se realizan patrullajes diarios en derecho de via, toma de lecturas, prueba de sniff, todo el sistema operando adecuadamente.
Carga de calidad de gas el día 08 de julio 2014.
