REPORTE DE PATRULLAJE DEL GASODUCTO

SISTEMA:	HYUNDAI DE MEXICO S.A DE C.V.	PERIODO:	06-Aug-2014 05-Sep-2014	REV. 0
LLENADO POR:	Jésus Baldenegro Ayala	FRECUENCIA:	MENSUAL	RO-002

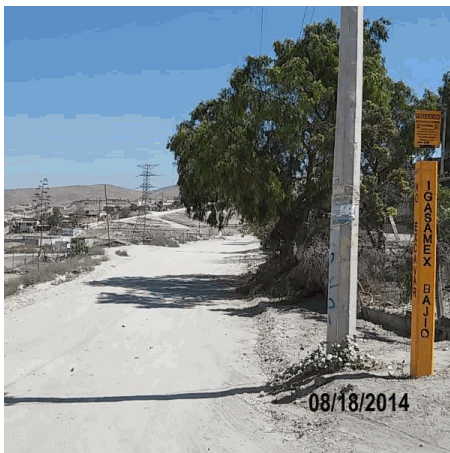
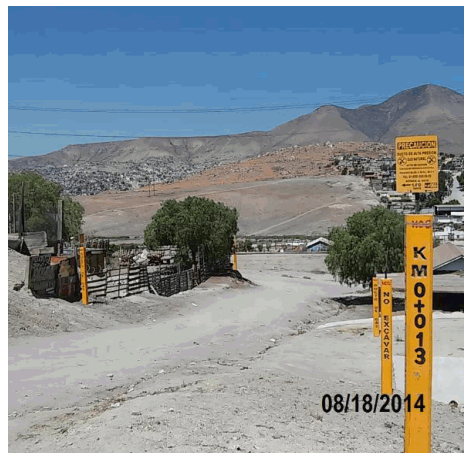
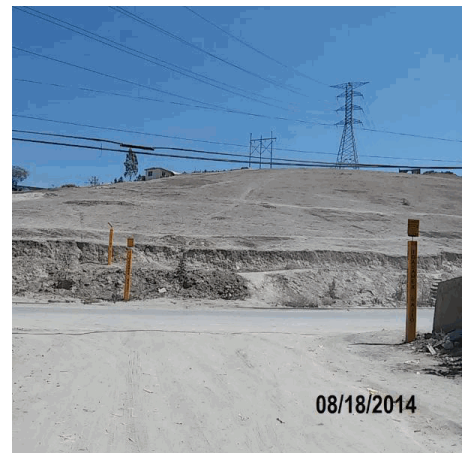
9.- Evidencias:

Se realizan patrullajes diarios en derecho de via, toma de lecturas, prueba de sniff, todo el sistema operando adecuadamente.
 Carga de calildad de gas el día 08 de agosto 2014.
