IGASAMEX

REPORTE DE PATRULLAJE DEL GASODUCTO

SISTEMA: HYUNDAI DE MEXICO S.A DE C.V. PERIODO: 06-Sep-2014 05-Oct-2014 REV. 0  
LLENADO POR: Jesús Baldenegro Ayala FRECUENCIA: MENSUAL RO-002

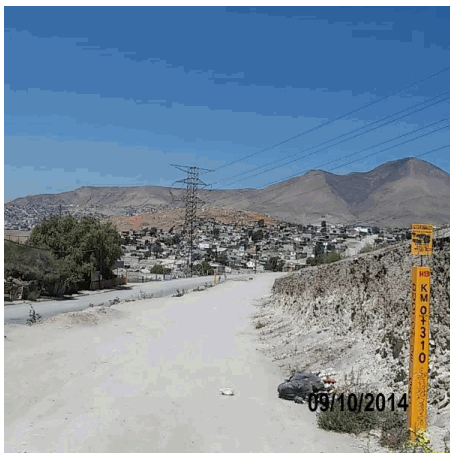
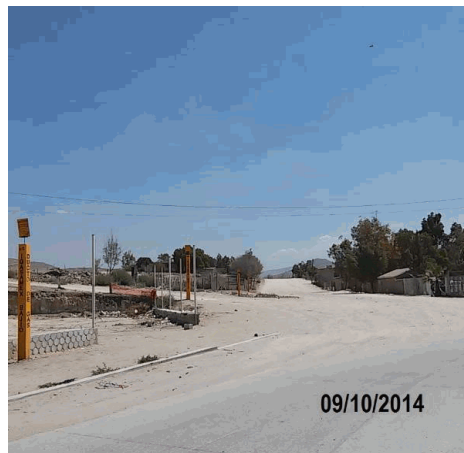
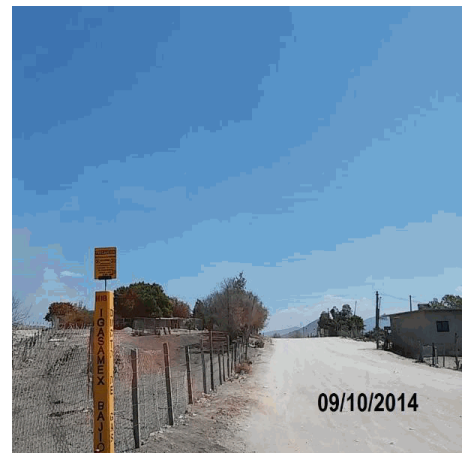
9.- Evidencias:

Se realizan patrullajes diarios en derecho de via, toma de lecturas, prueba de sniff, todo el sistema operando adecuadamente.  
Carga de calildad de gas el día 08 de septiembre 2014.
