IGASAMEX

REPORTE DE PATRULLAJE DEL GASODUCTO

SISTEMA:	HYUNDAI DE MEXICO S.A DE C.V.	PERIODO:	06-Oct-2014 05-Nov-2014	REV. 0
LLENADO POR:	Jésus Baldenegro Ayala	FRECUENCIA:	MENSUAL	RO-002

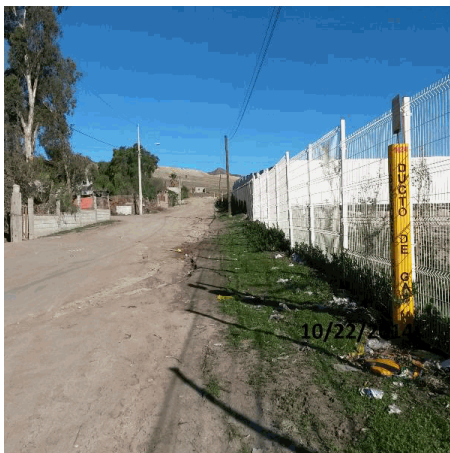
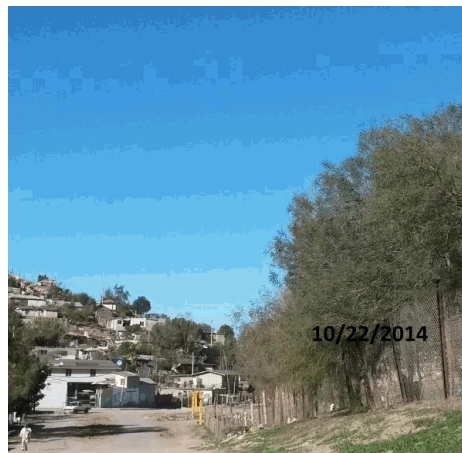
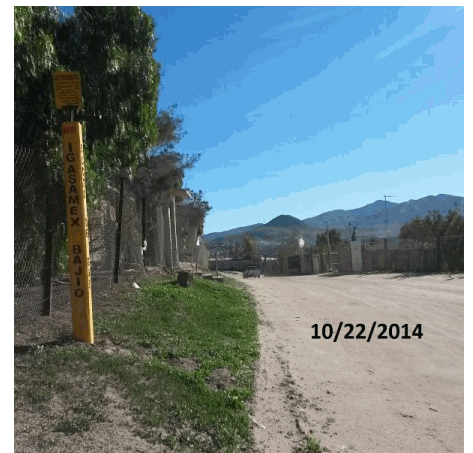
9.- Evidencias:

Se realizan recorridos diarios en derecho de vía , carga de calidad de gas día 08 de octubre 2014 , registrados en bitácora interconexión , condición normal de operación .
