IGASAMEX

REPORTE DE PATRULLAJE DEL GASODUCTO

SISTEMA: HYUNDAI DE MEXICO S.A DE C.V. PERIODO: 06-Nov-2014 05-Dec-2014 REV. 0
LLENADO POR: Jesús Baldenegro Ayala FRECUENCIA: MENSUAL RO-002

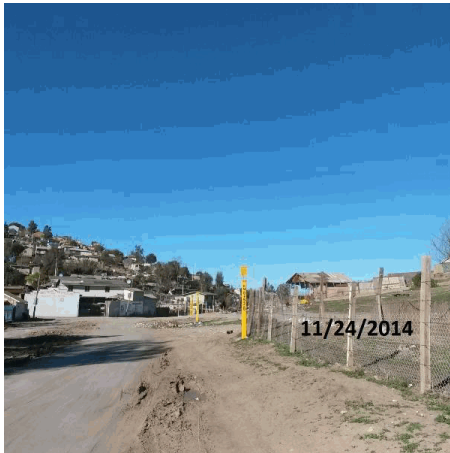
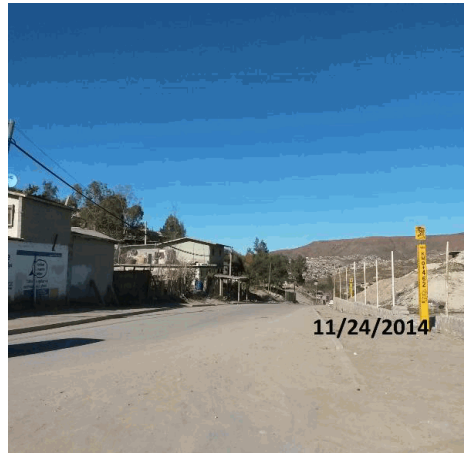
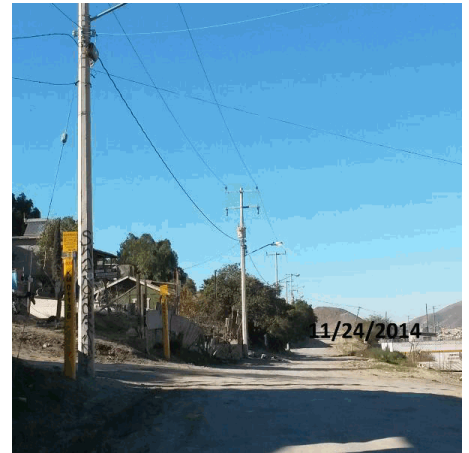
9.- Evidencias:

Se realizan recorridos diarios en derecho de vía , carga de calidad de gas día 10 de noviembre del 2014 , registrados en bitácora interconexión , condición normal de operación .
