IGASAMEX

REPORTE DE PATRULLAJE DEL GASODUCTO

SISTEMA: HYUNDAI DE MEXICO S.A DE C.V. PERIODO: 06-Dec-2014 05-Jan-2015 **REV. 0**
 LLENADO POR: Jésus Baldenegro Ayala FRECUENCIA: MENSUAL **RO-002**

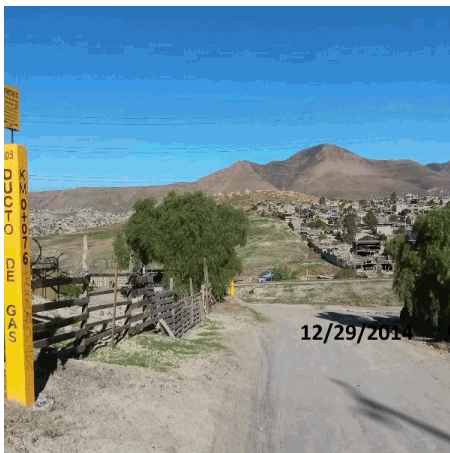
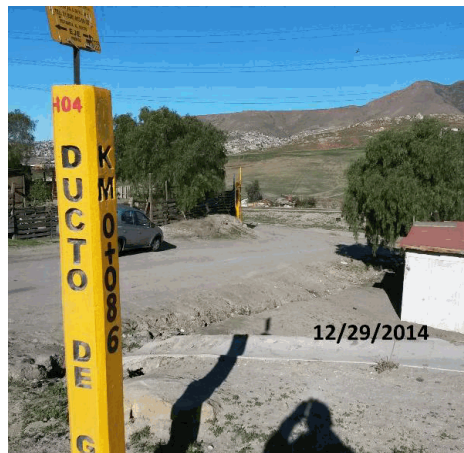
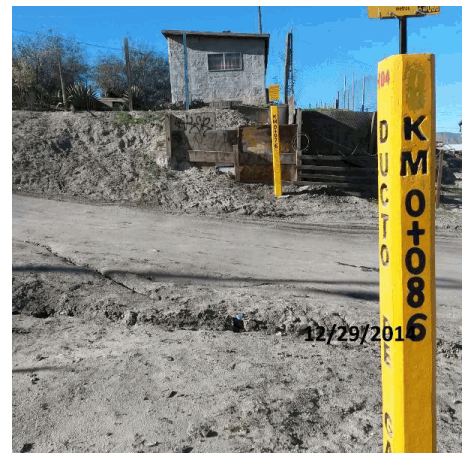
9.- Evidencias:

Se realizan recorridos diarios en derecho de vía , carga de calidad de gas día 08 de diciembre 2014 , registrados en bitácora interconexión , condición normal de operación .
