**IGASAMEX**

**REPORTE DE PATRULLAJE DEL GASODUCTO**

SISTEMA: HYUNDAI DE MEXICO S.A DE C.V. PERIODO: 06-Jan-2015 05-Feb-2015 **REV. 0**  
 LLENADO POR: Jésus Baldenegro Ayala FRECUENCIA: MENSUAL **RO-002**

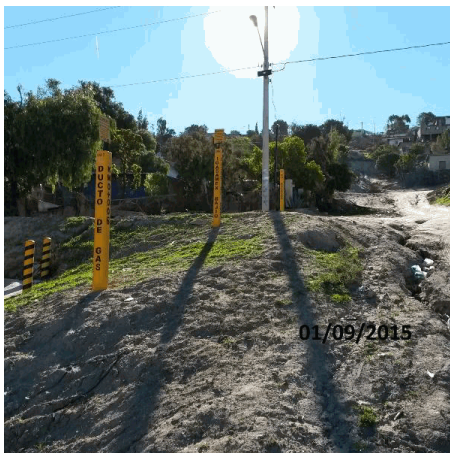
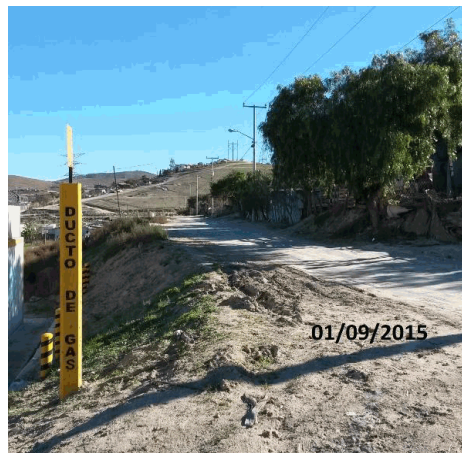
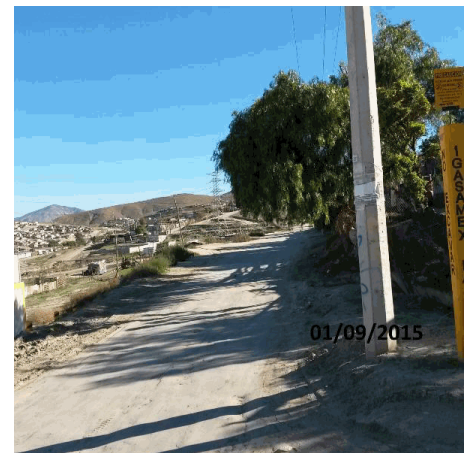
**9.- Evidencias:**

Cruce Km 0 + 240 en condición normal.

Cruce de vía ferrocarril en Km 0 + 10 en condición normal.

Se realizan recorridos diarios en derecho de vía , carga de calidad de gas día 08 de enero 2014 , registrados en bitácora interconexión , condición normal de operación .
