IGASAMEX

REPORTE DE PATRULLAJE DEL GASODUCTO

SISTEMA: HYUNDAI DE MEXICO S.A DE C.V. PERIODO: 06-Feb-2015 05-Mar-2015 **REV. 0**
 LLENADO POR: Jésus Baldenegro Ayala FRECUENCIA: MENSUAL **RO-002**

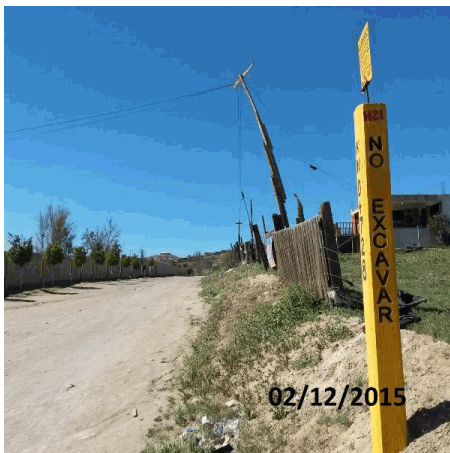
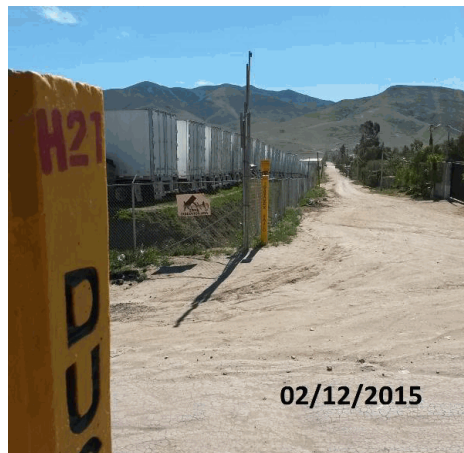
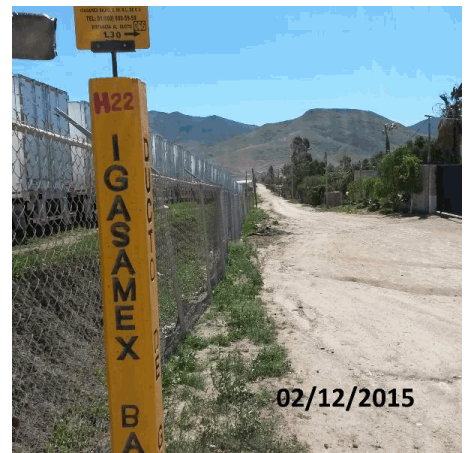
9.- Evidencias:

Se realizan recorridos diarios en derecho de vía , carga de calidad de gas día 09 de febrero 2015 , registrados en bitácora interconexión , condición normal de operación .
