IGASAMEX

REPORTE DE PATRULLAJE DEL GASODUCTO

| SISTEMA: | HYUNDAI DE MEXICO S.A DE C.V. | PERIODO: | 06-Apr-2015 05-May-2015 | REV. 0 |

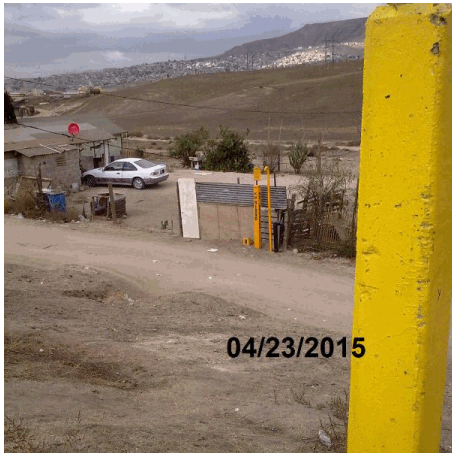
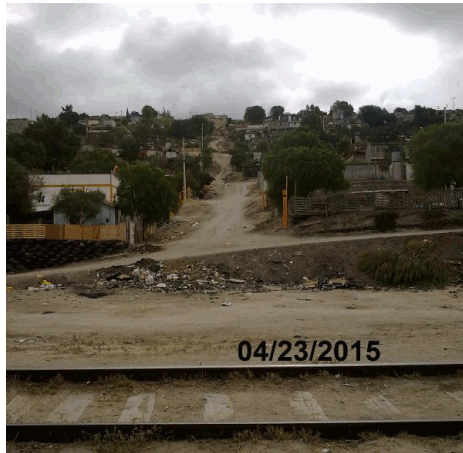
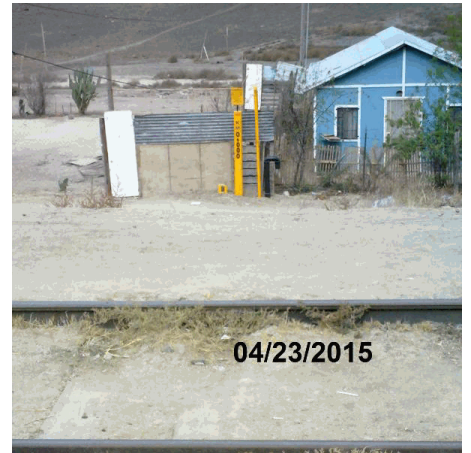
9.- Evidencias:

Se realizan patrullajes diarios en derecho de via, toma de lecturas semanal y carga de calidad de gas el dia 08 de abril 2015, toma de lecturas semanales, prueba de sniff, se endereza poste movido en DDV , operación normal durante el periodo.
