IGASAMEX

REPORTE DE PATRULLAJE DEL GASODUCTO

SISTEMA: HYUNDAI DE MEXICO S.A DE C.V. PERIODO: 06-Aug-2015 05-Sep-2015 REV. 0
LLENADO POR: Jesús Baldenegro Ayala FRECUENCIA: MENSUAL RO-002

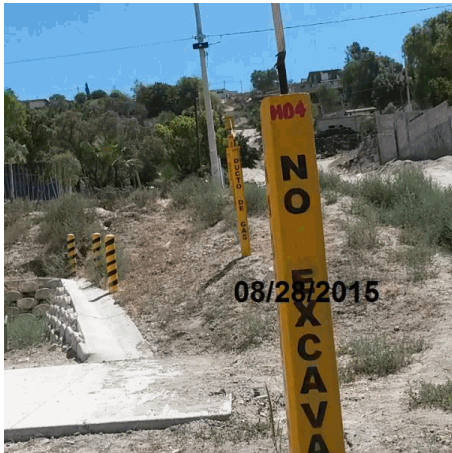
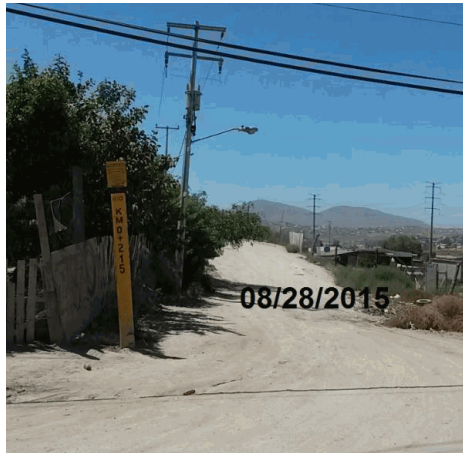
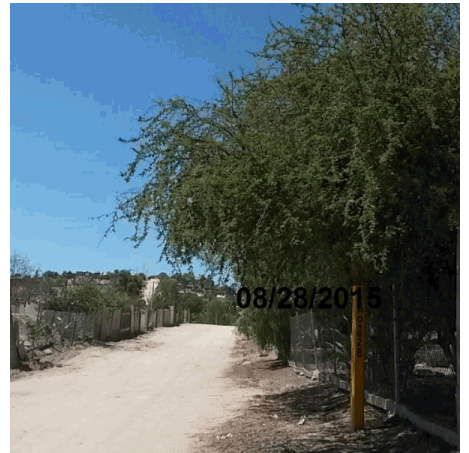
9.- Evidencias:

Recorridos diarios en Derecho de Vía, toma de lecturas semanales en sistema , carga de calidad de gas día 10 de agosto 2015.
condición normal de operación.
