IGASAMEX

REPORTE DE PATRULLAJE DEL GASODUCTO

SISTEMA: HYUNDAI DE MEXICO S.A DE C.V. PERIODO: 06-Sep-2015 05-Oct-2015 **REV. 0**
 LLENADO POR: Jésus Baldenegro Ayala FRECUENCIA: MENSUAL **RO-002**

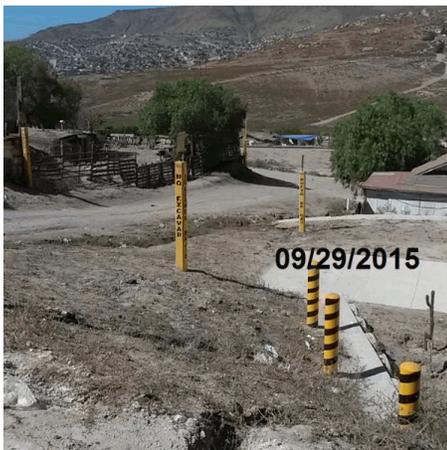
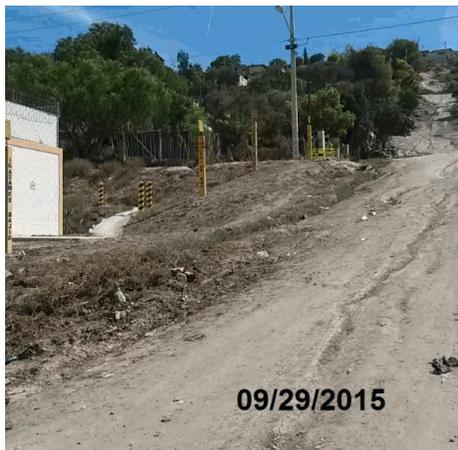
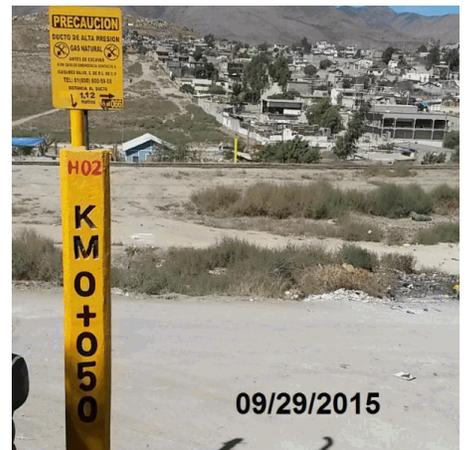
9.- Evidencias:

Se realizan recorridos diarios en DDV , se limpia interconexión de espinas, hierba , carga de calidad de gas el día 08 de septiembre 2015 , prueba de sniff bien, condición normal de operación durante el periodo.
