REPORTE DE PATRULLAJE DEL GASODUCTO

SISTEMA:	<u>HYUNDAI DE MEXICO S.A DE C.V.</u>	PERIODO:	<u>Septiembre 2013</u>	REV. 0
LLENADO POR:	<u>Jésus Baldenegro Ayala</u>	FRECUENCIA:	<u>MENSUAL</u>	RO-002

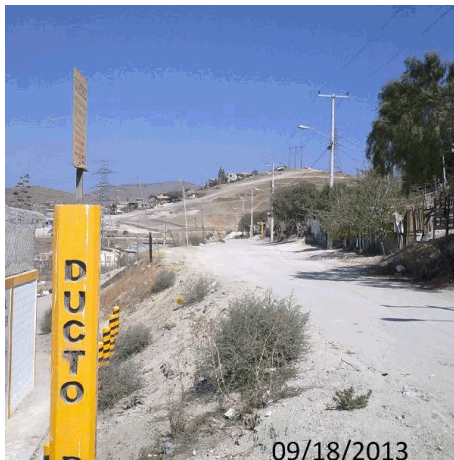
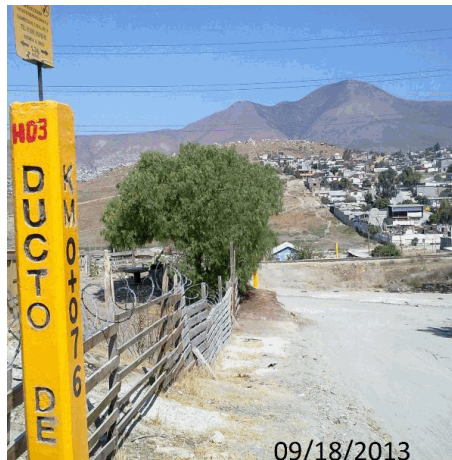
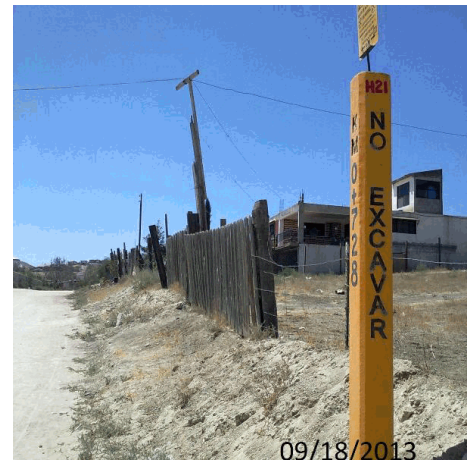
9.- Evidencias:

Se realizan patrullajes diarios en derecho de via, toma de lecturas semanales, calidad de gas día 9 de septiembre , prueba de sniff, todo el sistema operando adecuadamente.
