IGASAMEX

REPORTE DE PATRULLAJE DEL GASODUCTO

SISTEMA: HYUNDAI DE MEXICO S.A DE C.V. PERIODO: 06-Nov-2015 05-Dec-2015 REV. 0  
LLENADO POR: Jesús Baldenegro Ayala FRECUENCIA: MENSUAL RO-002

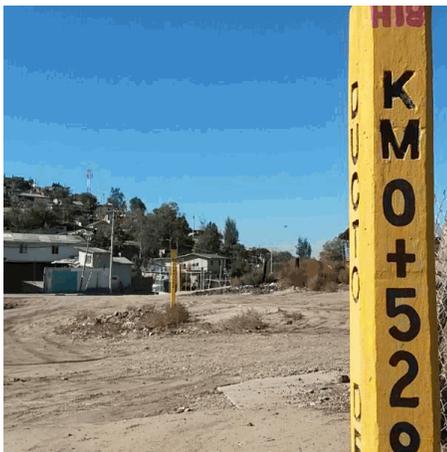
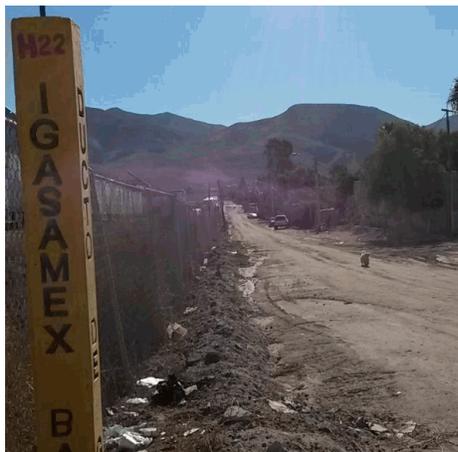
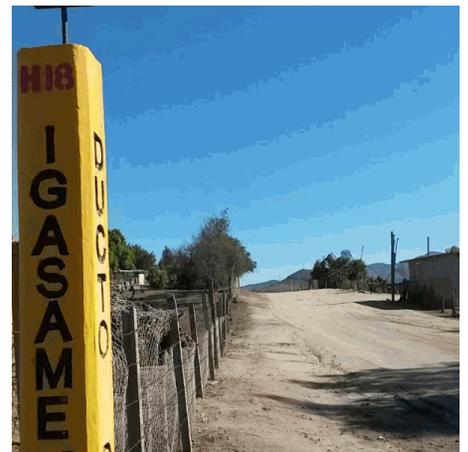
9.- Evidencias:

a) Cruces carreteros:  
Cruce Km 0 + 240 en condicion original.

b) Cruces de ferrocarril:  
Cruce de via ferrocarril en Km 0 + 10 en condición normal.

Se realizan recorridos diarios en DDV, carga de calidad de gas dia 08 de noviembre 2015 , condición normal de operación durante el periodo.
