IGASAMEX

REPORTE DE PATRULLAJE DEL GASODUCTO

SISTEMA: HYUNDAI DE MEXICO S.A DE C.V. PERIODO: 06-Jun-2016 05-Jul-2016 **REV. 0**
 LLENADO POR: Jésus Baldenegro Ayala FRECUENCIA: MENSUAL **RO-002**

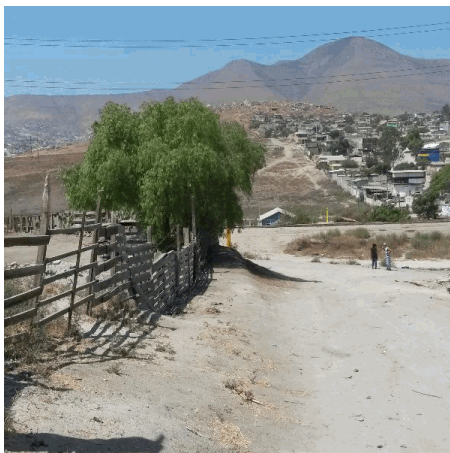
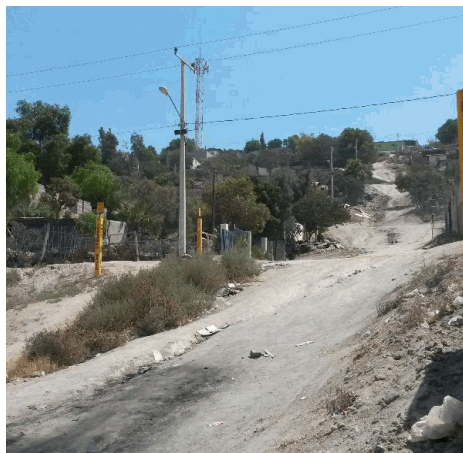
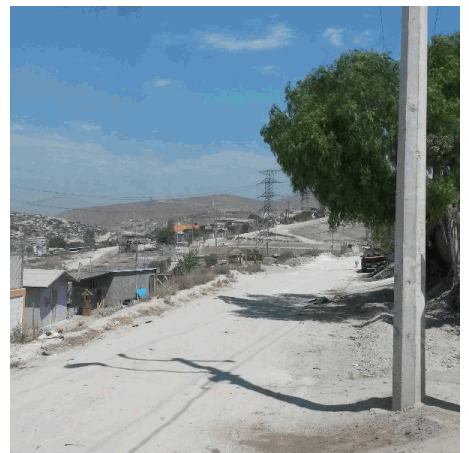
9.- Evidencias:

Recorridos diarios en Derecho de via, registrado en bitácora de interconexión, chequeo de presión , Carga de calidad de gas dia 8 de junio 2016, sincronización de relojs Equipos , prueba de sniff , condición de operación normal en periodo.
